Rapporto preliminare di Intervento del Gruppo Operativo EMERGEO

Terremoto Montecilfone (CB) EVENTO Mw 5.1 16/8/2018 ore 20:19

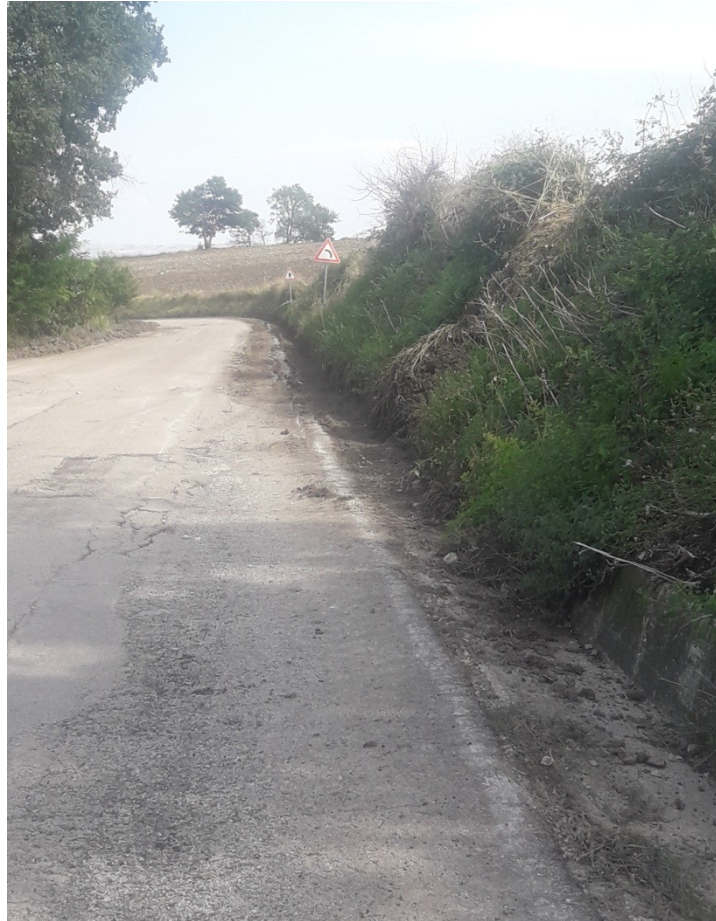
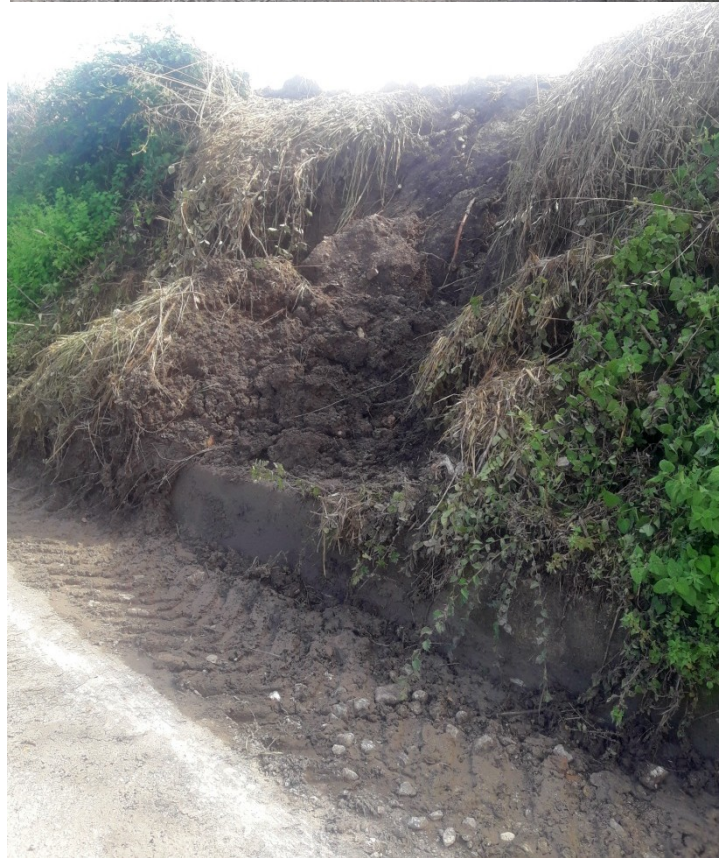
Foto 1: Smottamenti del terreno

Lungo la SS483 sono stati osservati fenomeni di smottamento del terreno (41.889803°, 14.811842° Foto1) interpretabili come probabili effetti secondari del terremoto e alcune fenditure nel terreno assimilabili a movimenti franosi (41.891094°, 14.816076° Foto2).

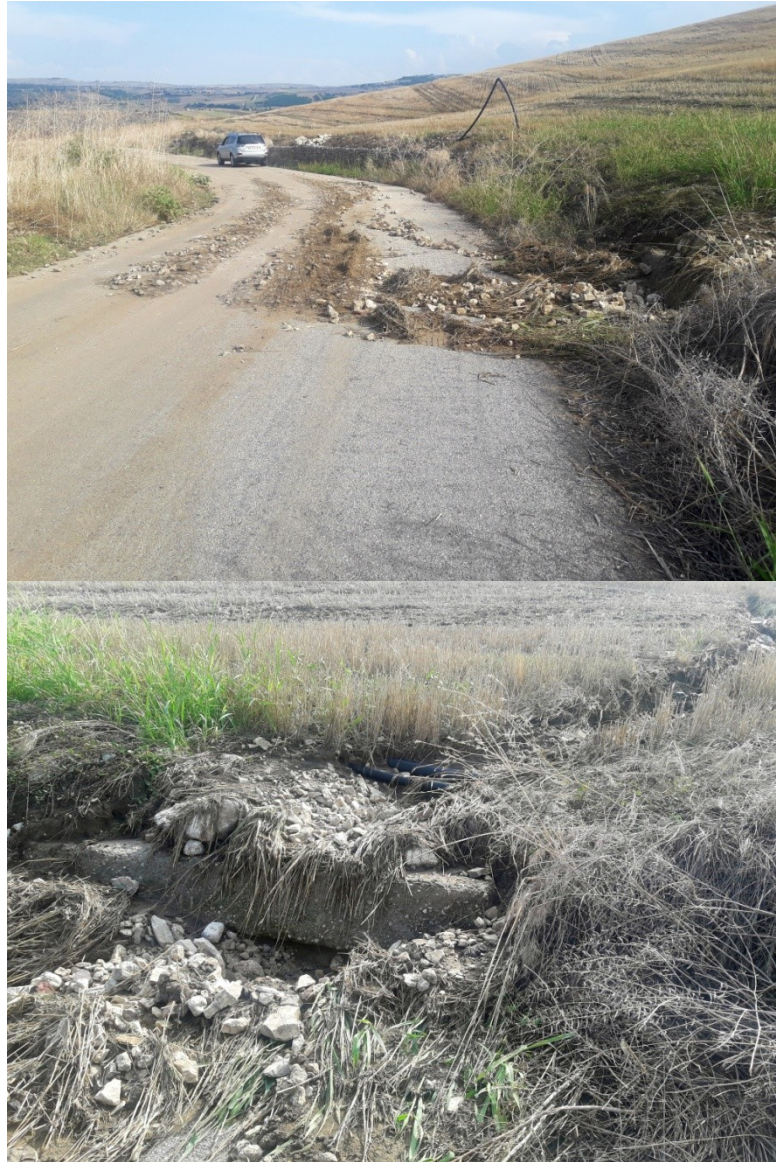
Foto 3:Fenomeni di debris flow

Proseguendo lungo la stessa statale, superato l'abitato di Montecilfone sono stati osservati fenomeni di debris flow (41.885079°, 14.852620°, 41.885284°, 14.852504°, Foto3).

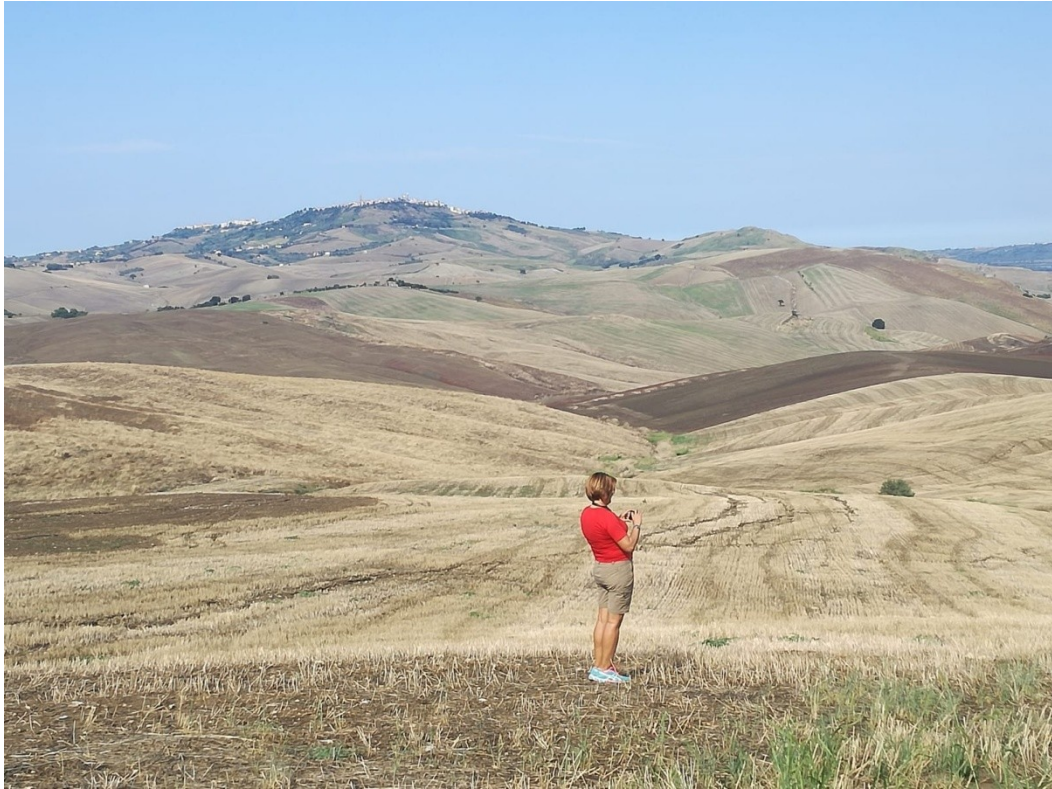
Foto 4: Area Contrada Macchia Francara dove affiorano le argille scagliose varicolori.

Continuando verso sud, nei pressi di Contrada Macchia Francara (Foto 4), al confine con il territorio di Guglionesi, sono stati osservati fenomeni di strizzamento delle argille scagliose varicolori (Oligocene-Miocene).

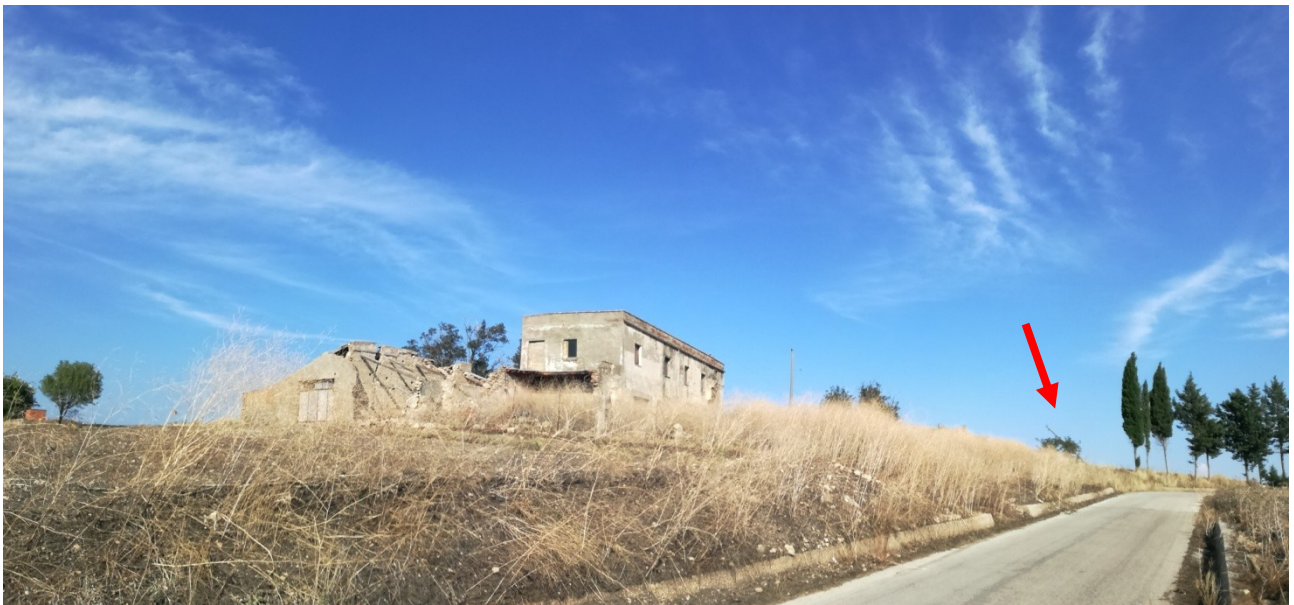
Foto 5: Strada Statale SS483 dove è visibile il palo della luce inclinato (freccia rossa).

Ritornando sulla statale sono stati osservati i pali della luce inclinati (Foto 5). Il confronto con le immagini di street view degli anni precedenti fa ipotizzare che l'inclinazione dei pali della luce possa essere attribuita all'effetto di scuotimento dovuto al terremoto.
