Prot. int. n° UFSO 2004 /002

Sviluppo ed installazione di nuovi attuatori per migliorare il funzionamento della stazione video di Stromboli in località “Il Pizzo Sopra la Fossa”

Emilio Pecora, Emilio Biale

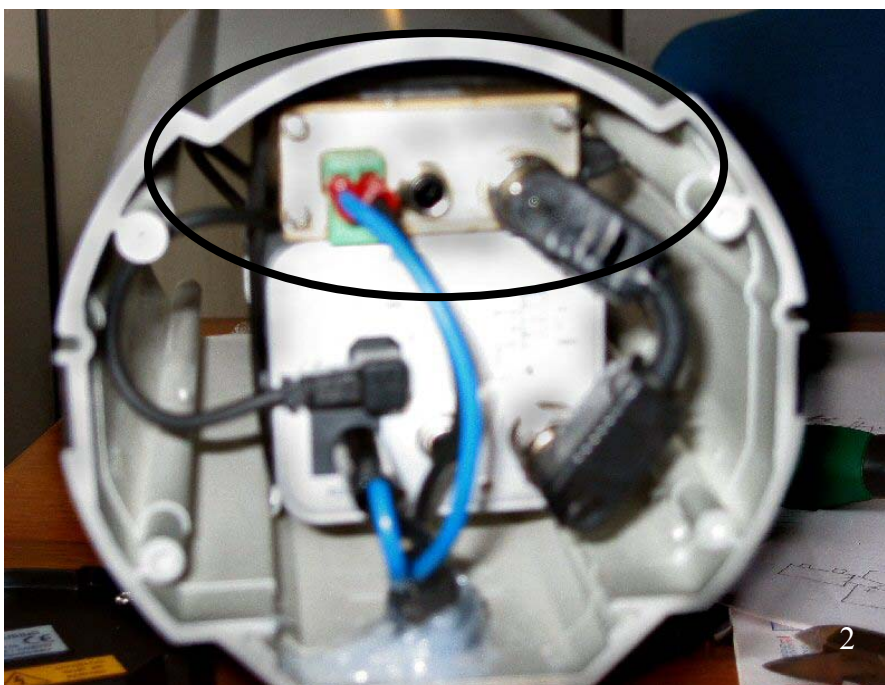
Fig.2. Il trasmettitore video MTX2100

1. una nuova telecamera visibile della Sony dotata di custodia stagna (Fig.1).
2. un trasmettitore MTX2100 da 100mW settato a 2000 Mhz (Fig.2).

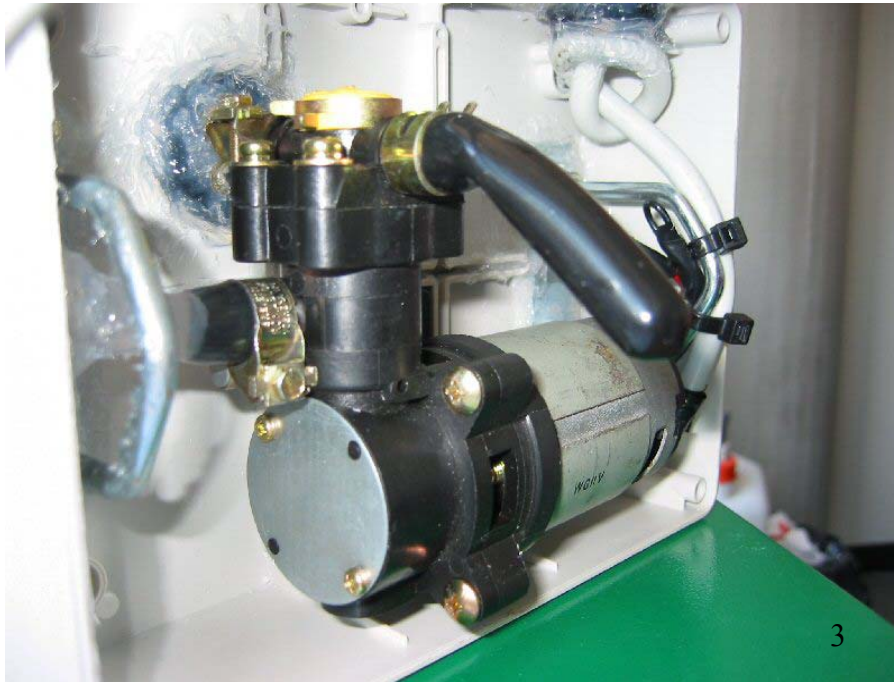
Fig.3. La pompa a 12 volt utilizzata per la pulizia del vetro.

3. un sistema automatico per la pulizia del vetro della telecamera composto da: una pompa a 12 volt per l'erogazione dell'acqua (Fig. 3), un bidone da 30 lt, un temporizzatore digitale per il controllo dell'intervallo di funzionamento dello schizzo (Fig. 4); un ugello per lo spruzzo a singolo getto d'acqua; tubi appositi per il sistema.

La pompa è stata alloggiata all'interno in una custodia stagna della Gewiss opportunamente modificata per tale scopo. Anche i passacavi sono stati adattati per poter permettere l'uscita dei tubi per l'acqua e per l'alimentazione. Tutto è stato opportunamente sigillato onde evitare l'infiltrazione dei gas corrosivi presenti in prossimità dei crateri.

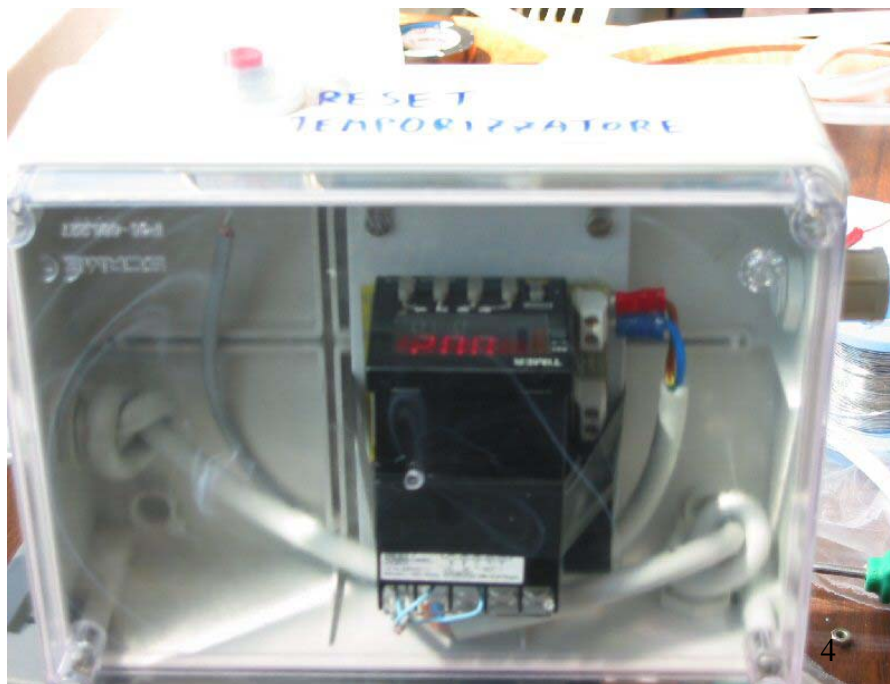
Fig. 4. Il temporizzatore digitale utilizzato per il controllo degli intervalli di funzionamento della pompa.

L'H5CX è stato settato in modalità di funzionamento Pausa/Lavoro permettendo, secondo programmazione stabilita, un tempo di inattività di 7 ore 59 minuti e 54 secondi ed un tempo di attivazione di 6 secondi. Secondo delle prove fatte in laboratorio, sono stati valutati i consumi di acqua durante l'attivazione della pompa. Da tali prove si è valutata un'autonomia dell'intero sistema di circa un mese e mezzo. In figura 7 è mostrato l'intero sistema durante l'ultima prova di laboratorio.

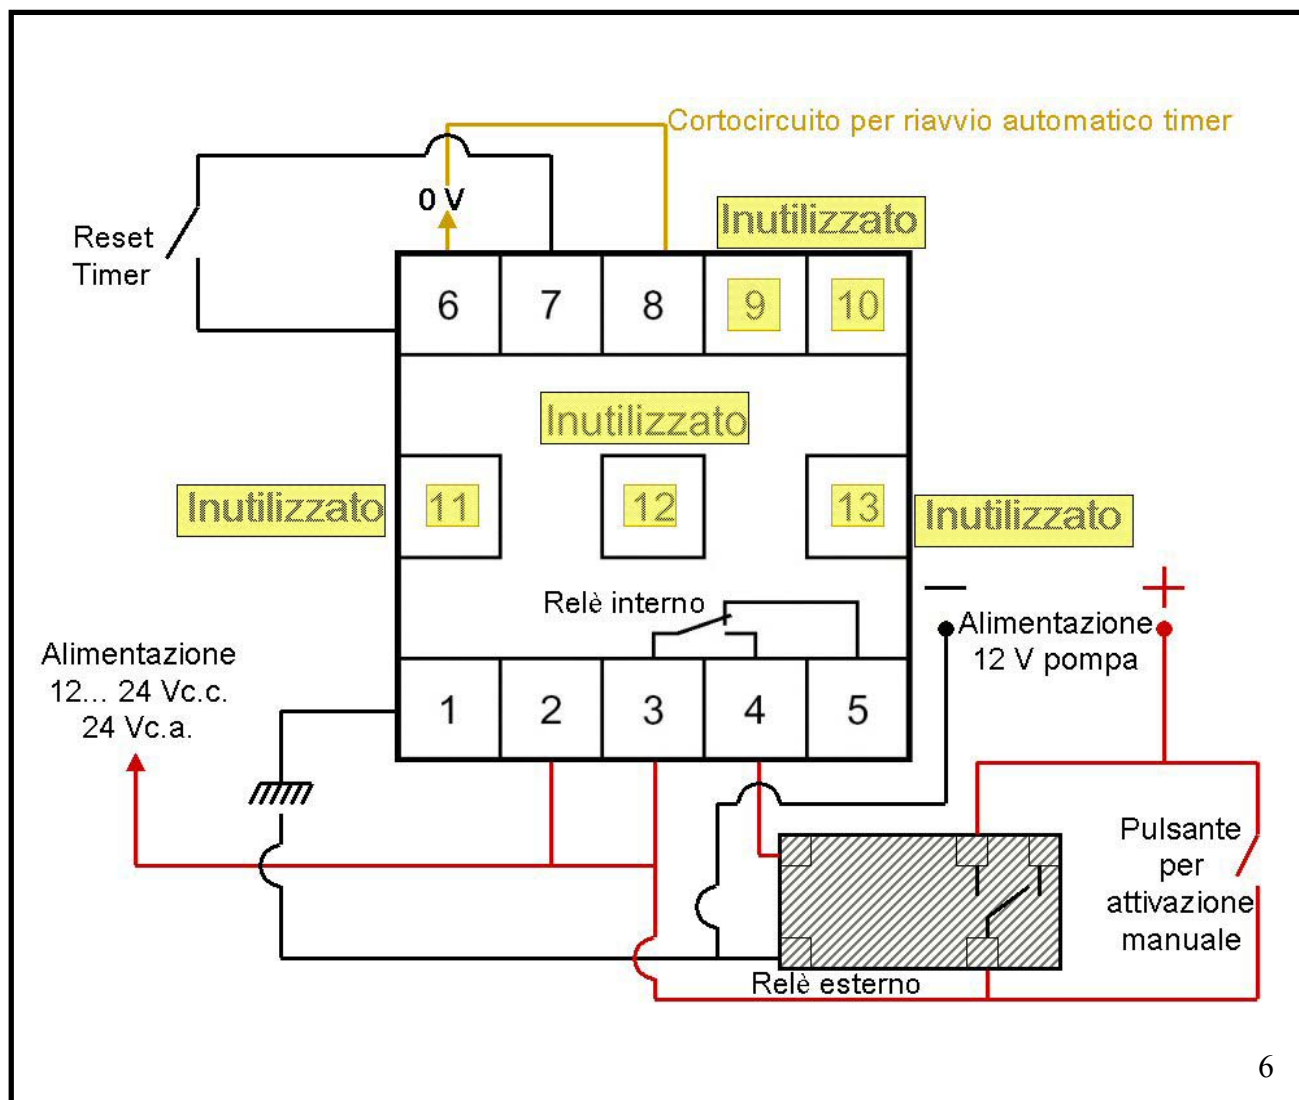
In figura 6 è mostrato lo schema circuitale realizzato per l'utilizzo del temporizzatore con un relè di protezione, necessario quest'ultimo in caso di un eccessivo assorbimento da parte del carico (spunto della pompa).

Si possono osservare le connessioni utilizzate per:

1. riavviare il timer nel caso in cui ci sia una interruzione dell'alimentazione
2. resettare il timer nel caso in cui si voglia cambiare l'ora di inizio dello start dei cicli di lavoro della pompa (ogni otto ore dallo start del timer).
3. baipassare il timer e azionare direttamente la pompa tramite un interruttore

Fig. 6. Lo schema posteriore delle connessioni effettuate nel temporizzatore.

Dallo schema in alto si può notare che manca il fusibile di protezione all'ingresso dell'alimentazione del timer. Tale scelta è stata effettuata poiché una protezione contro le sovratensioni è già presente nel regolatore di carica che fornisce l'alimentazione al timer.

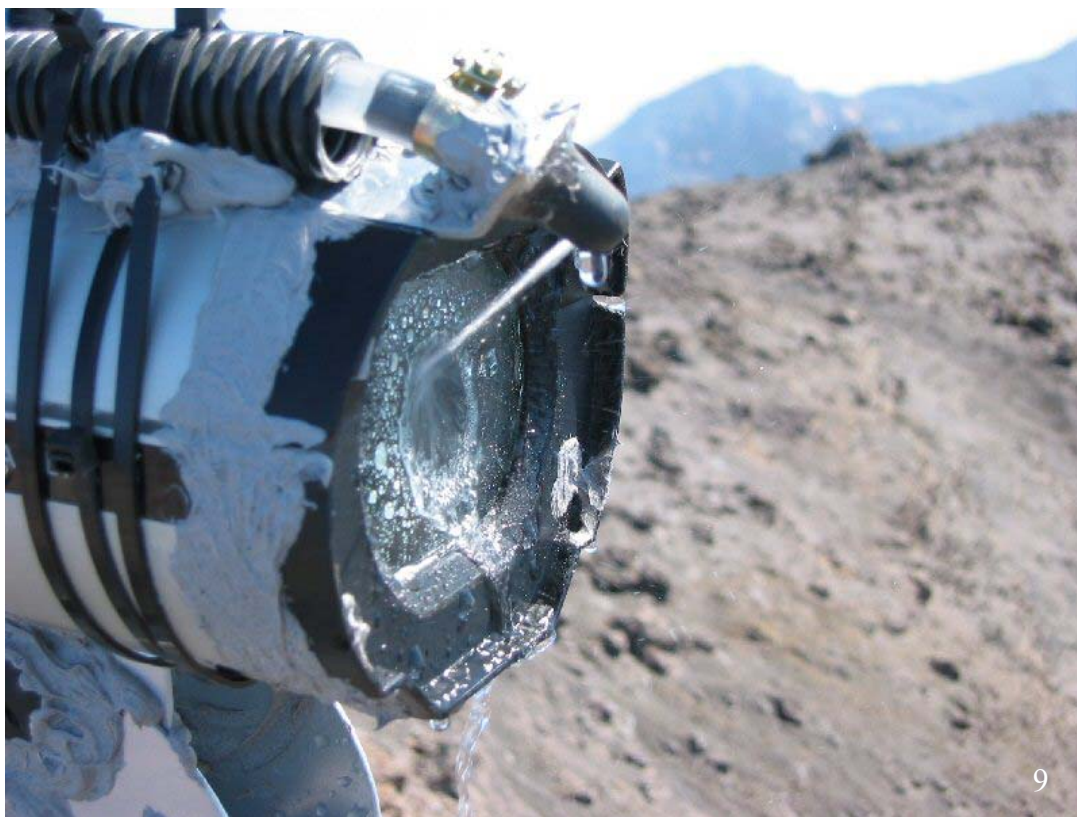
In figura 9 è mostrata la telecamera visibile a montaggio ultimato con il sistema di pulizia del vetro in funzione.

Fig. 9. La telecamera visibile con il sistema di pulizia vetro in funzione.
