# Il terremoto irpino del 23 novembre 1980 paesi ricostruiti come e dove

Sabina Porfido<sup>1,2</sup>, Giuliana Alessio<sup>2</sup>, Germana Gaudiosi<sup>2</sup>,  
Rosa Nappi<sup>2</sup>, Efisio Spiga<sup>3</sup>

**CONSTRUIRE FACE AU RISQUE NATUREL DANS LES SOCIÉTÉS ANCIENNES  
NAPLES, 6-7 SEPTEMBRE 2019**

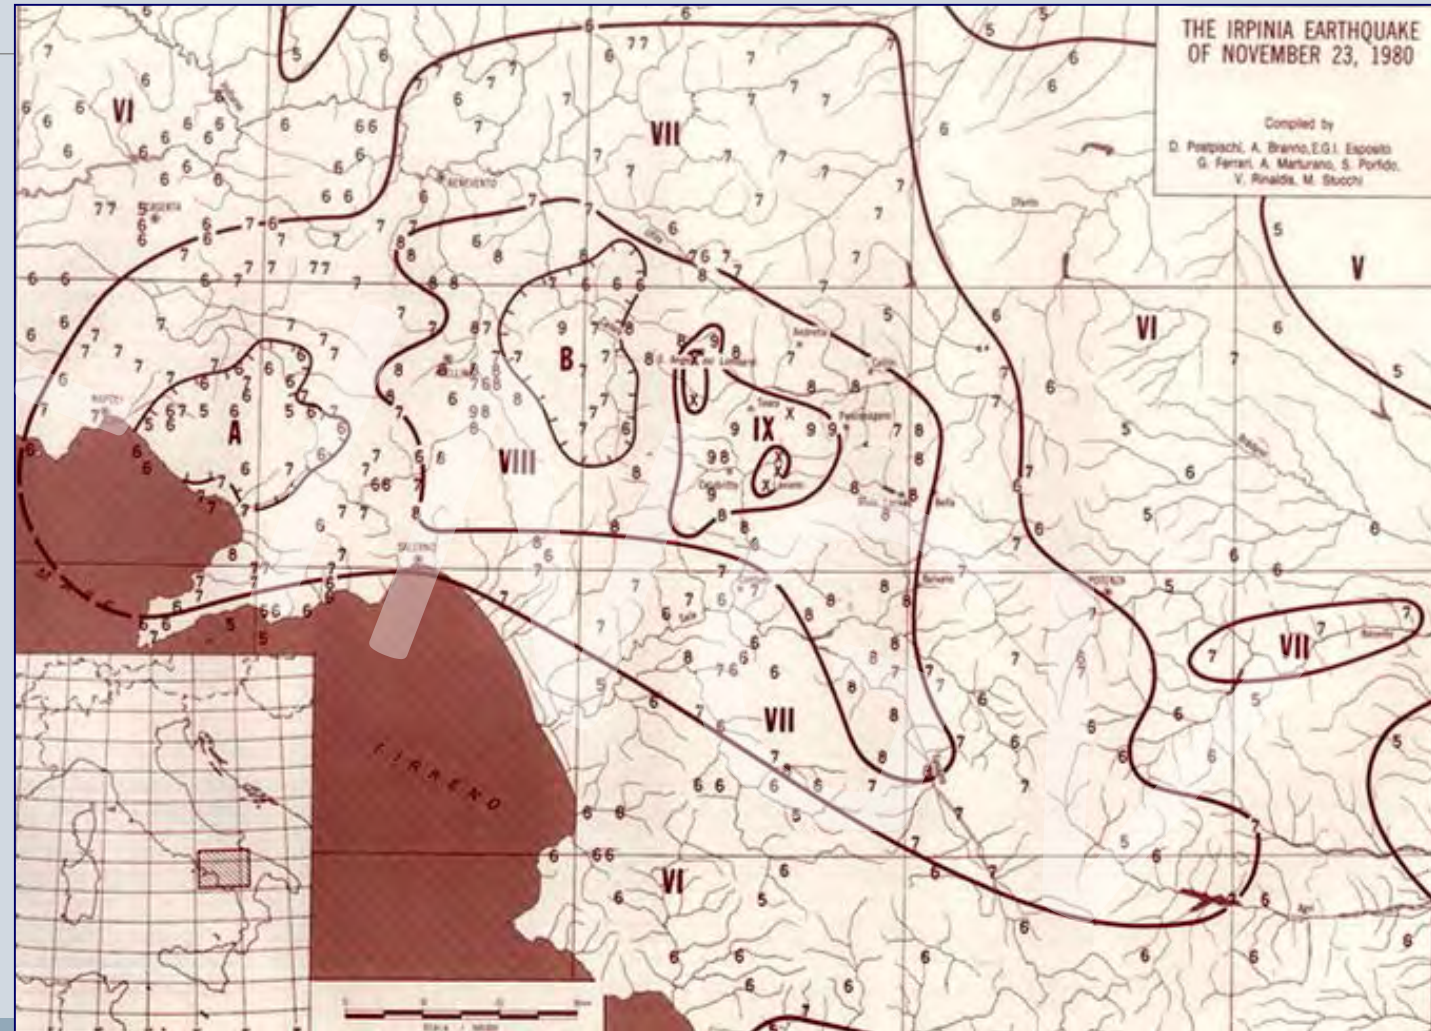
## La valutazione del danno- Isosiste del terremoto 23 /11/1980

Il sisma causò circa 3000 vittime e danni in 800 paesi ubicati soprattutto a ridosso dell'Appennino meridionale. Castelnuovo di Conza, Conza della Campania, Lioni, Santomenna, Sant'Angelo dei Lombardi, Caposele, Calabritto, San Mango sul Calore, San Michele di Serino, Pescopagano, Guardia dei Lombardi, Laviano, Sant'Andrea di Conza, Senerchia e Teora, furono quasi completamente distrutti. Numerosi e devastanti furono gli effetti sull'ambiente naturale quali fenomeni di fagliazione superficiale ma anche e soprattutto fenomeni franosi, fratture nel suolo, variazioni idrologiche e fenomeni di liquefazione.

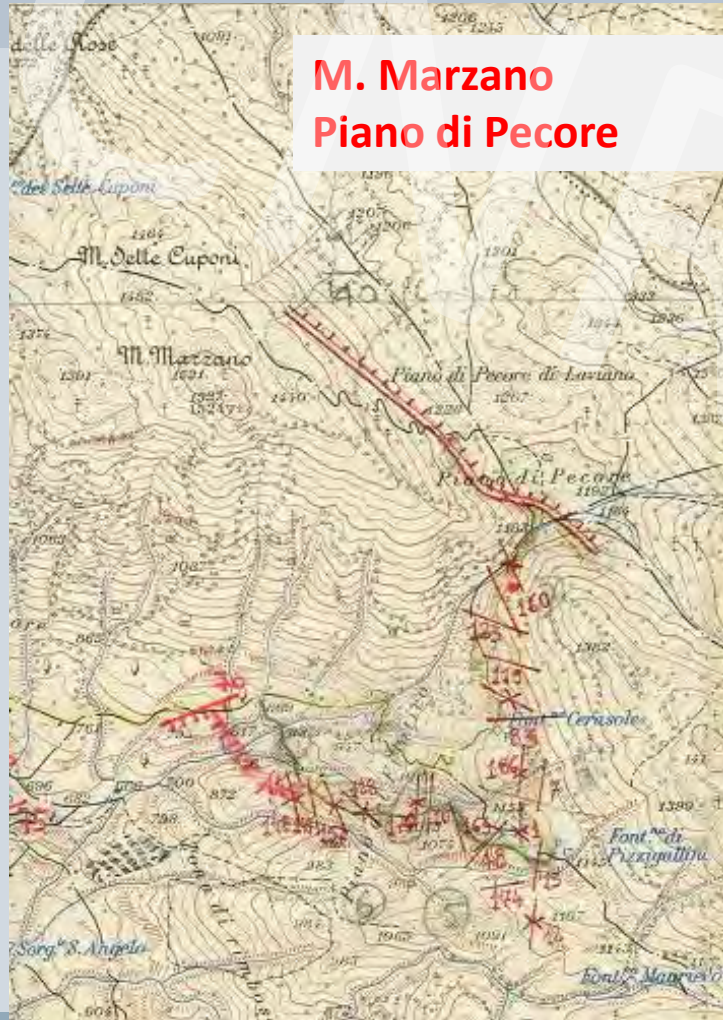
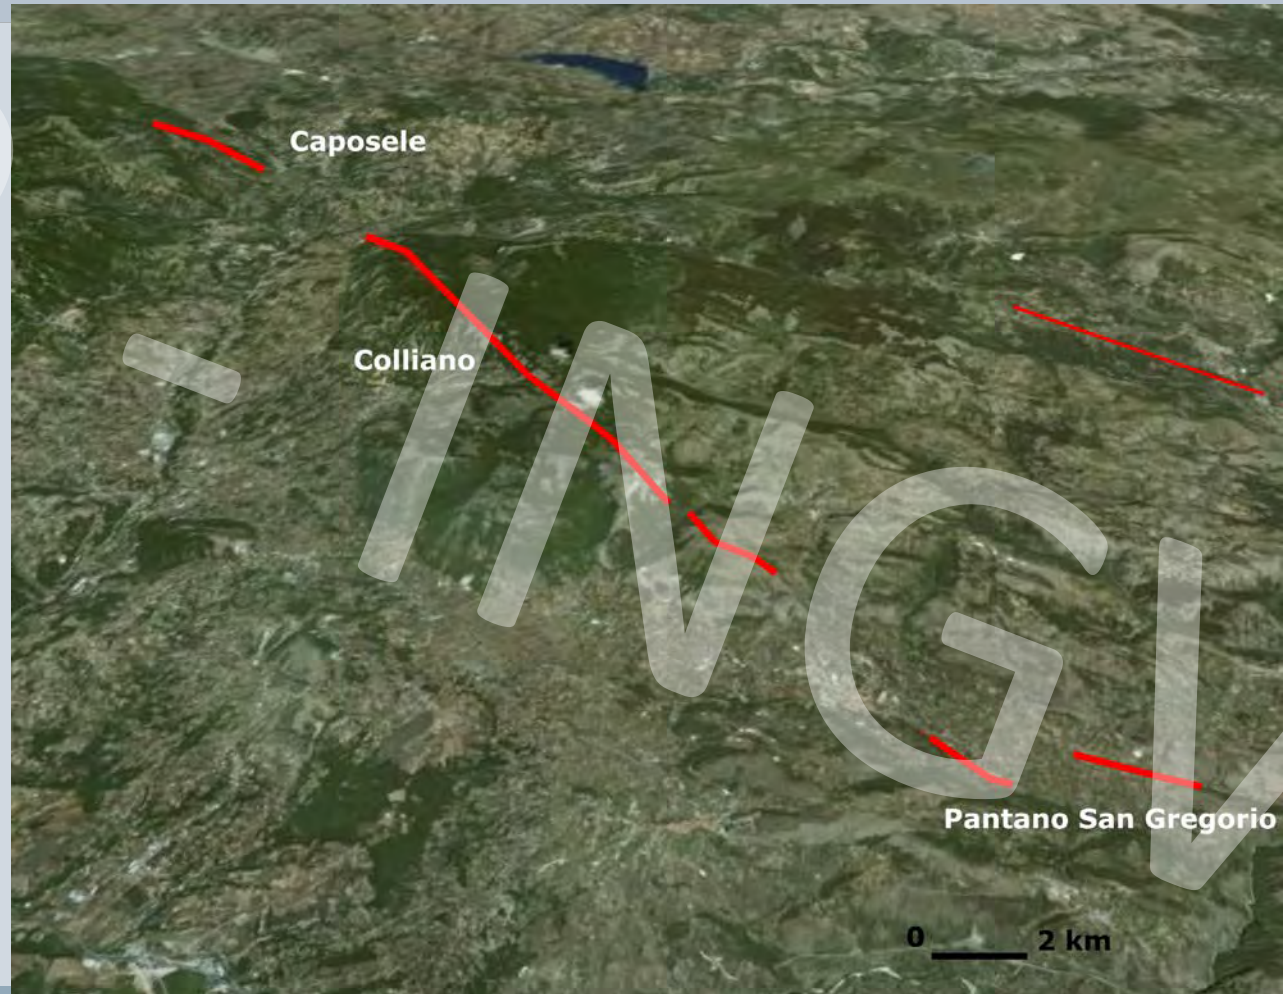
# Effetti primari del terremoto del 1980 - Fagliazione superficiale

diversi segmenti di faglia, lunghezza totale di circa 40 km

Lioni, M. Marzano - M. Ognà, Bella, Muro Lucano, S. Gregorio Magno

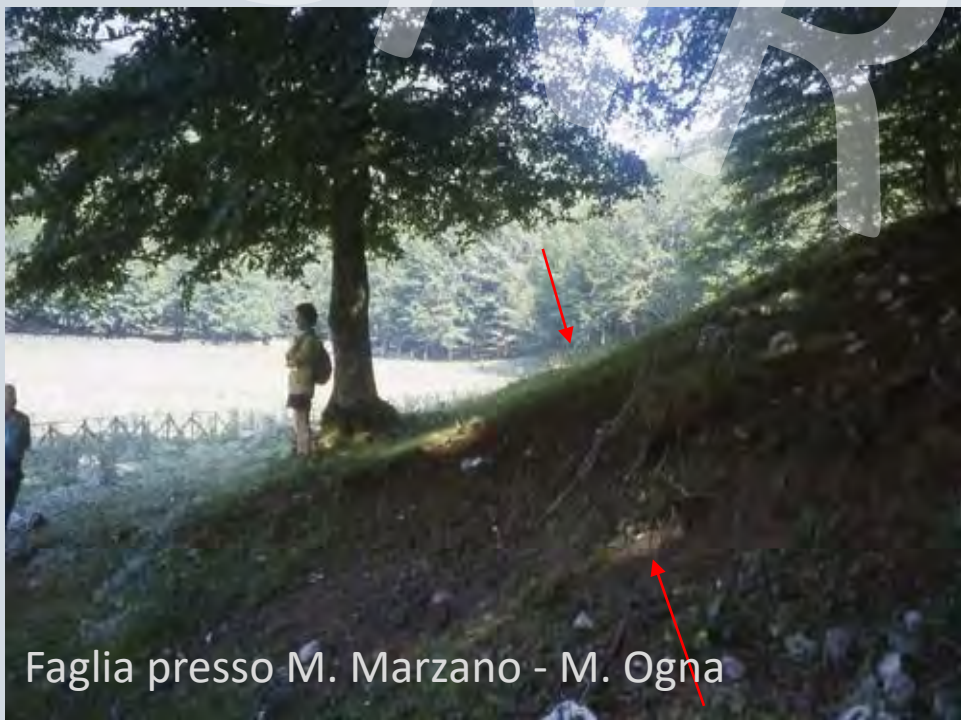
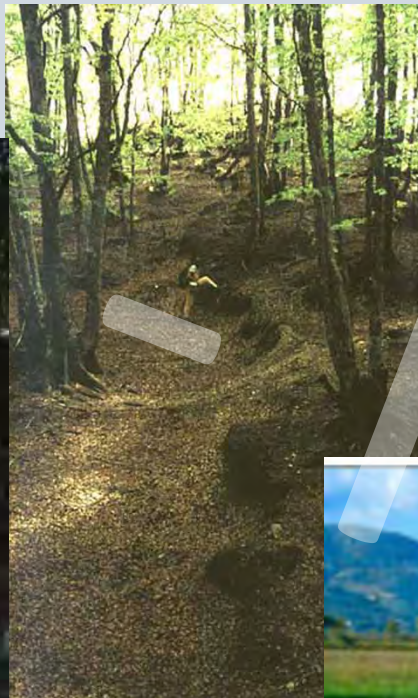
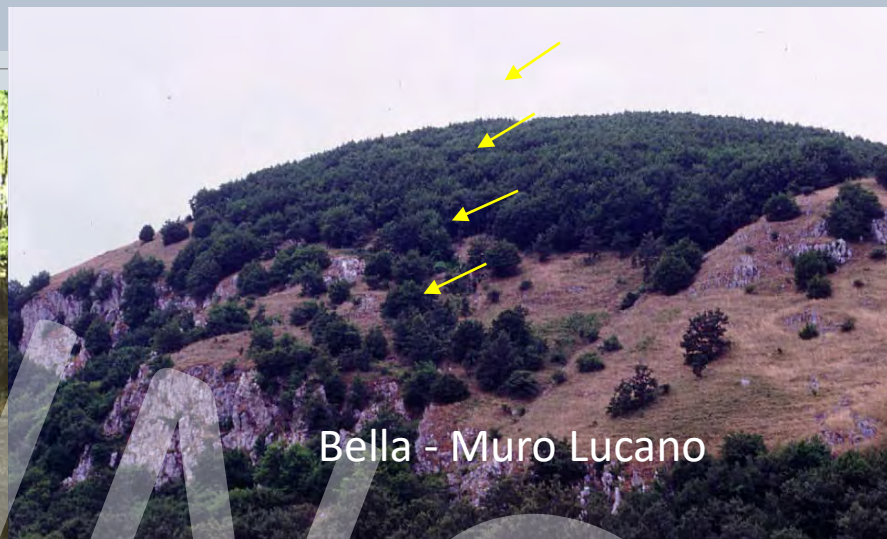
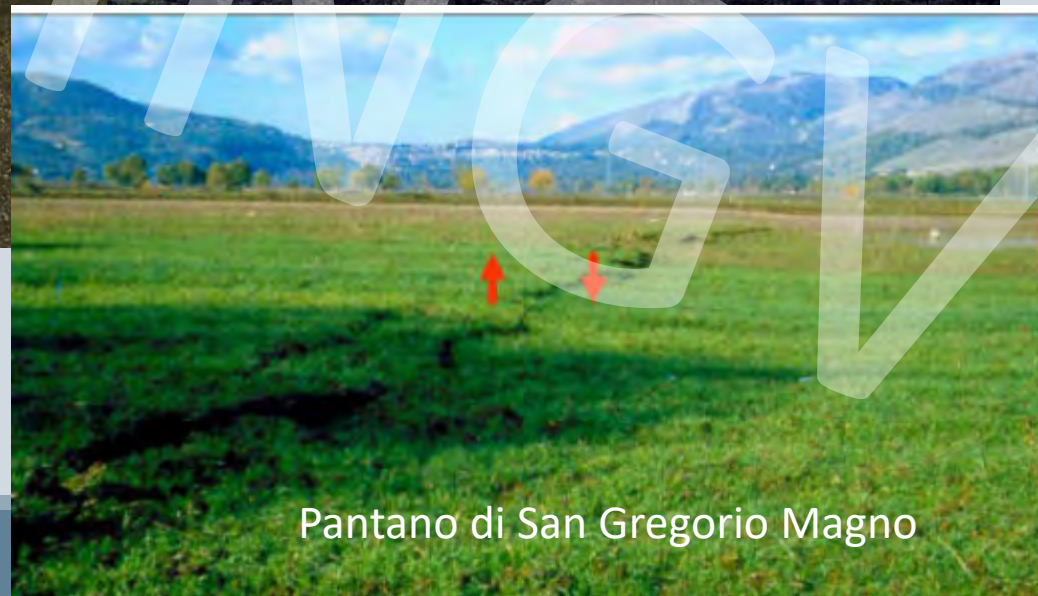
## Effetti primari del terremoto del 1980 - Fagliazione superficiale

fenomeni di fagliazione superficiale

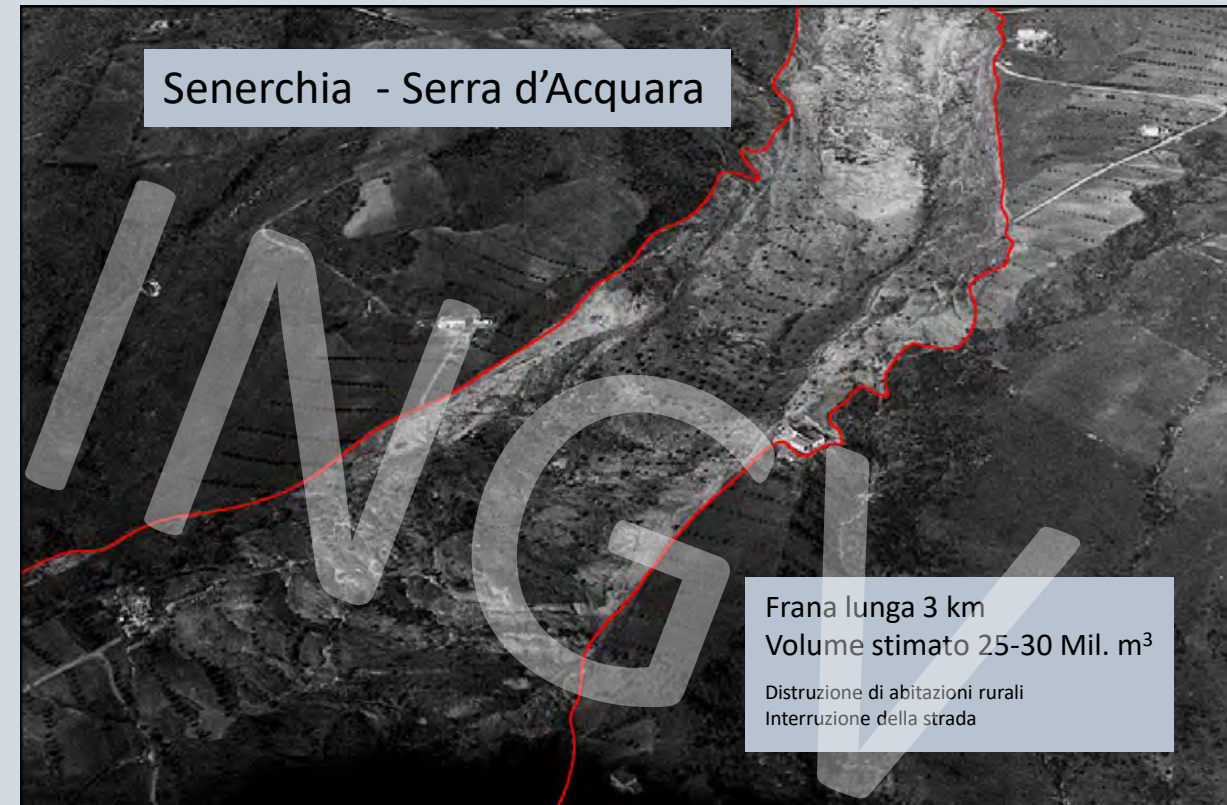
## Effetti secondari del terremoto del 1980

- fenomeni di fratturazione nel suolo
- 200 fenomeni franosi
- 35 variazioni idrologiche
- 21 fenomeni di liquefazione del terreno

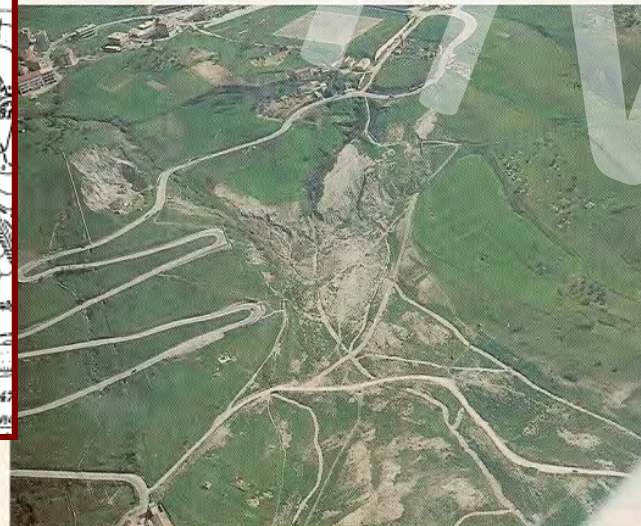
Fig. 76 - Calitri landslide. Aerial view of central part of landslide.

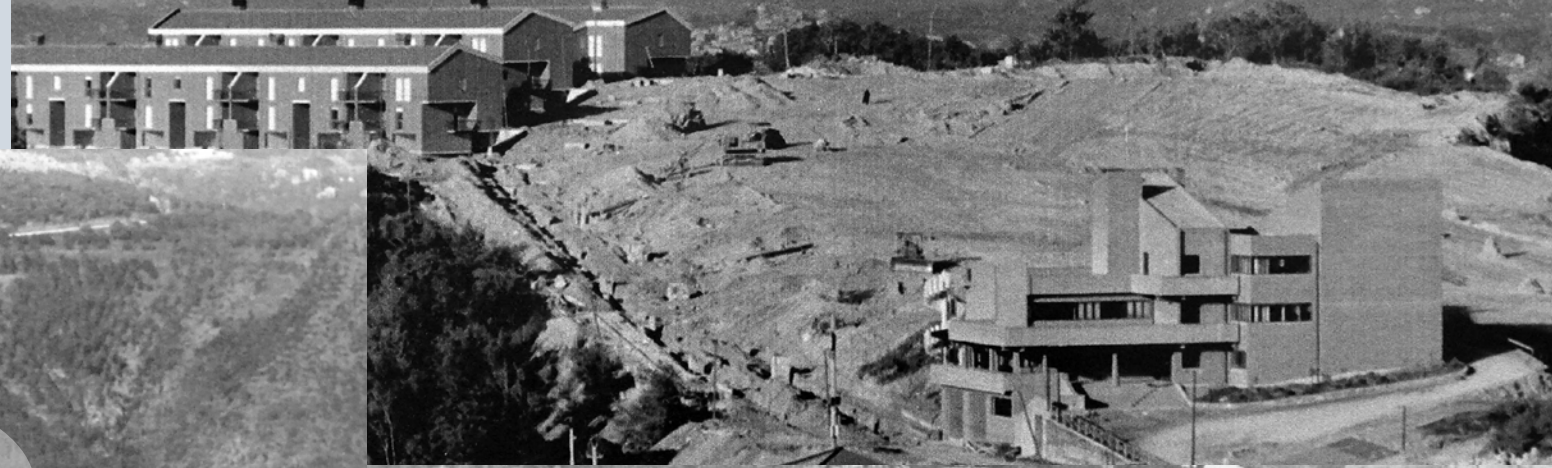
La ricostruzione delle abitazioni iniziò dopo l'intervento di sbancamento della parte più superficiale di suolo con lo scopo di eliminare le cavità artificiali sottostanti e rendere meno acclive il territorio dove sarebbe sorto il nuovo paese.

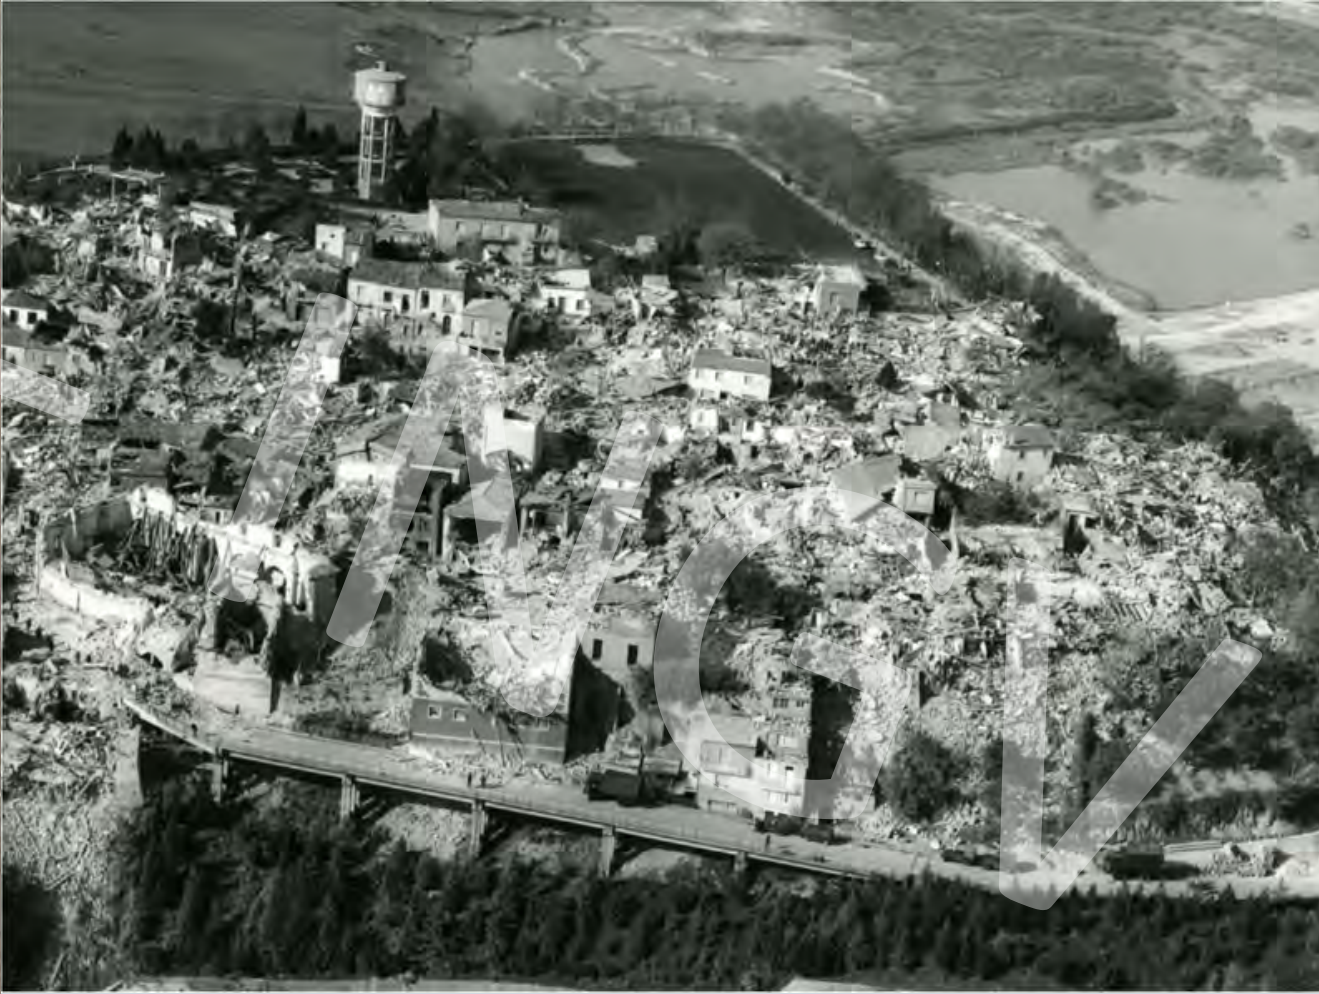
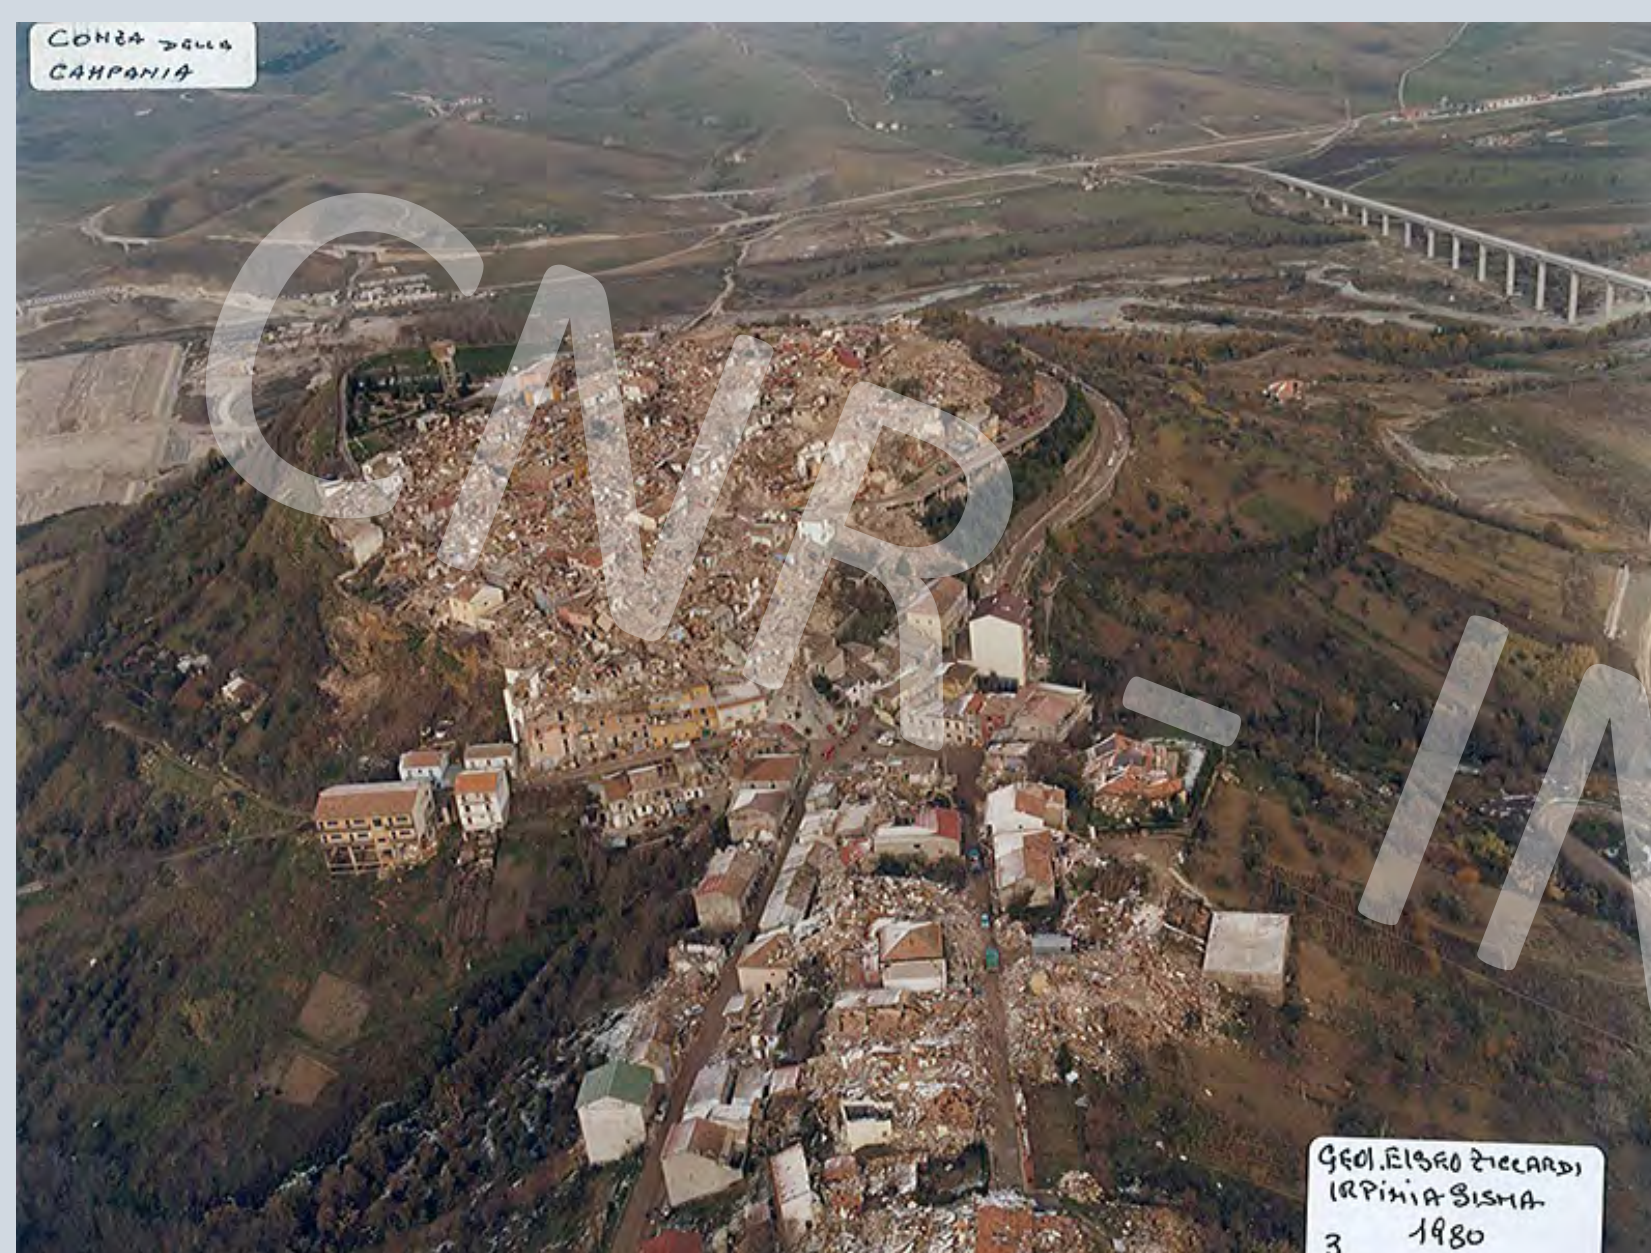
4.11 COMUNE DI CONZA DELLA CAMPANIA TAV. 1  
**CARTA GEOLOGICO-TECNICA E PROFILI INTERPRETATIVI**

Circa il 90% delle abitazioni crollò ed il resto risultò seriamente danneggiato, con la perdita di 189 vite umane. Il danneggiamento fu condizionato dalla cattiva qualità abitativa, per lo più case prive di fondazioni, addossate le une alle altre, e dalle peculiari condizioni geomorfologiche su cui era edificato il paese

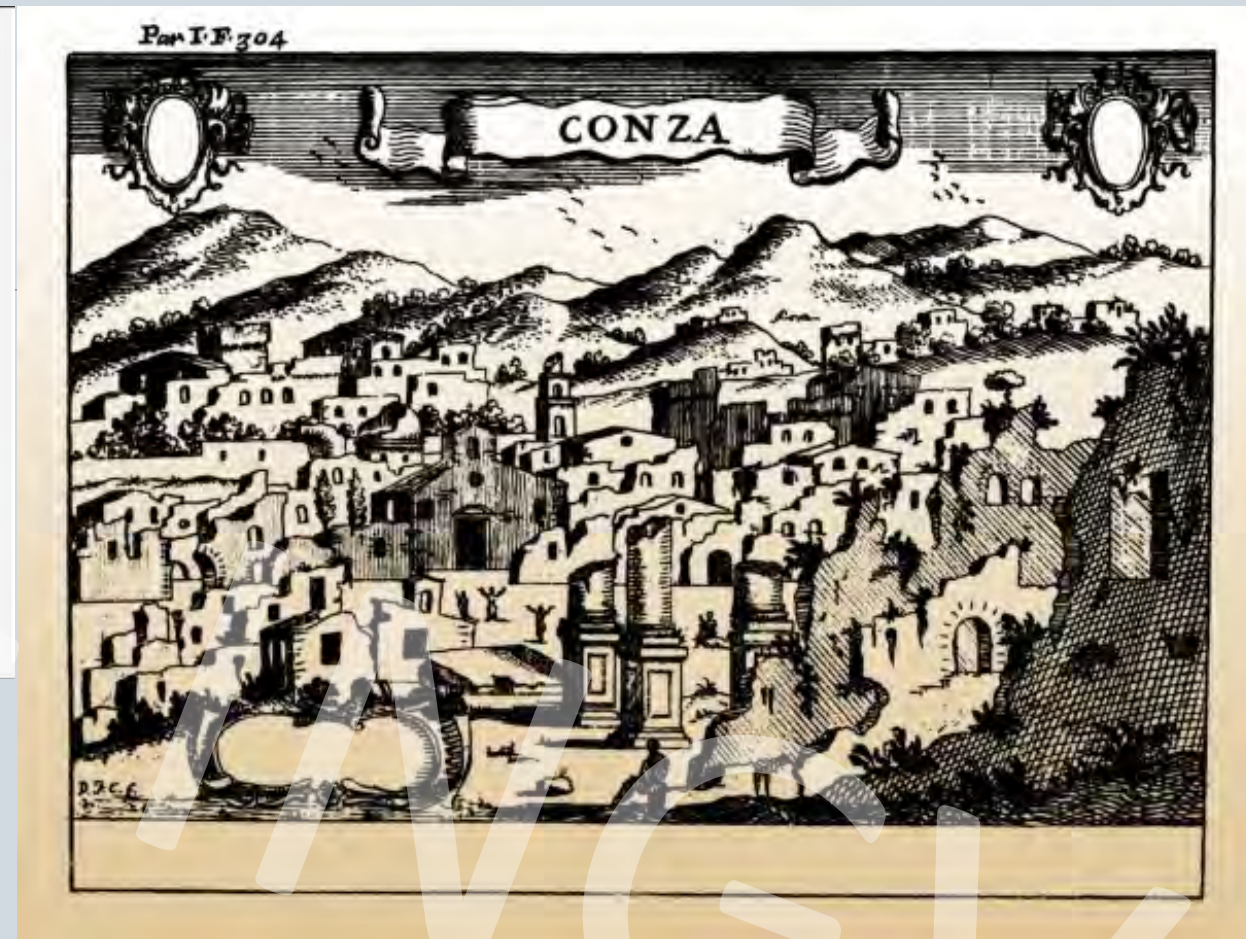
Rappresentazione di Conza della Campania dopo il terremoto dell'8 settembre 1694 (Il Regno di Napoli in prospettiva di G.B. Pacichelli, 1703).

La storia sismica di Conza della Campania è stata caratterizzata da intensità rilevanti, fino al IX grado MCS, a seguito degli eventi avvenuti nel 1466, 1517, 1694 e 1732, tutti con epicentro tra l'Irpinia e la Basilicata

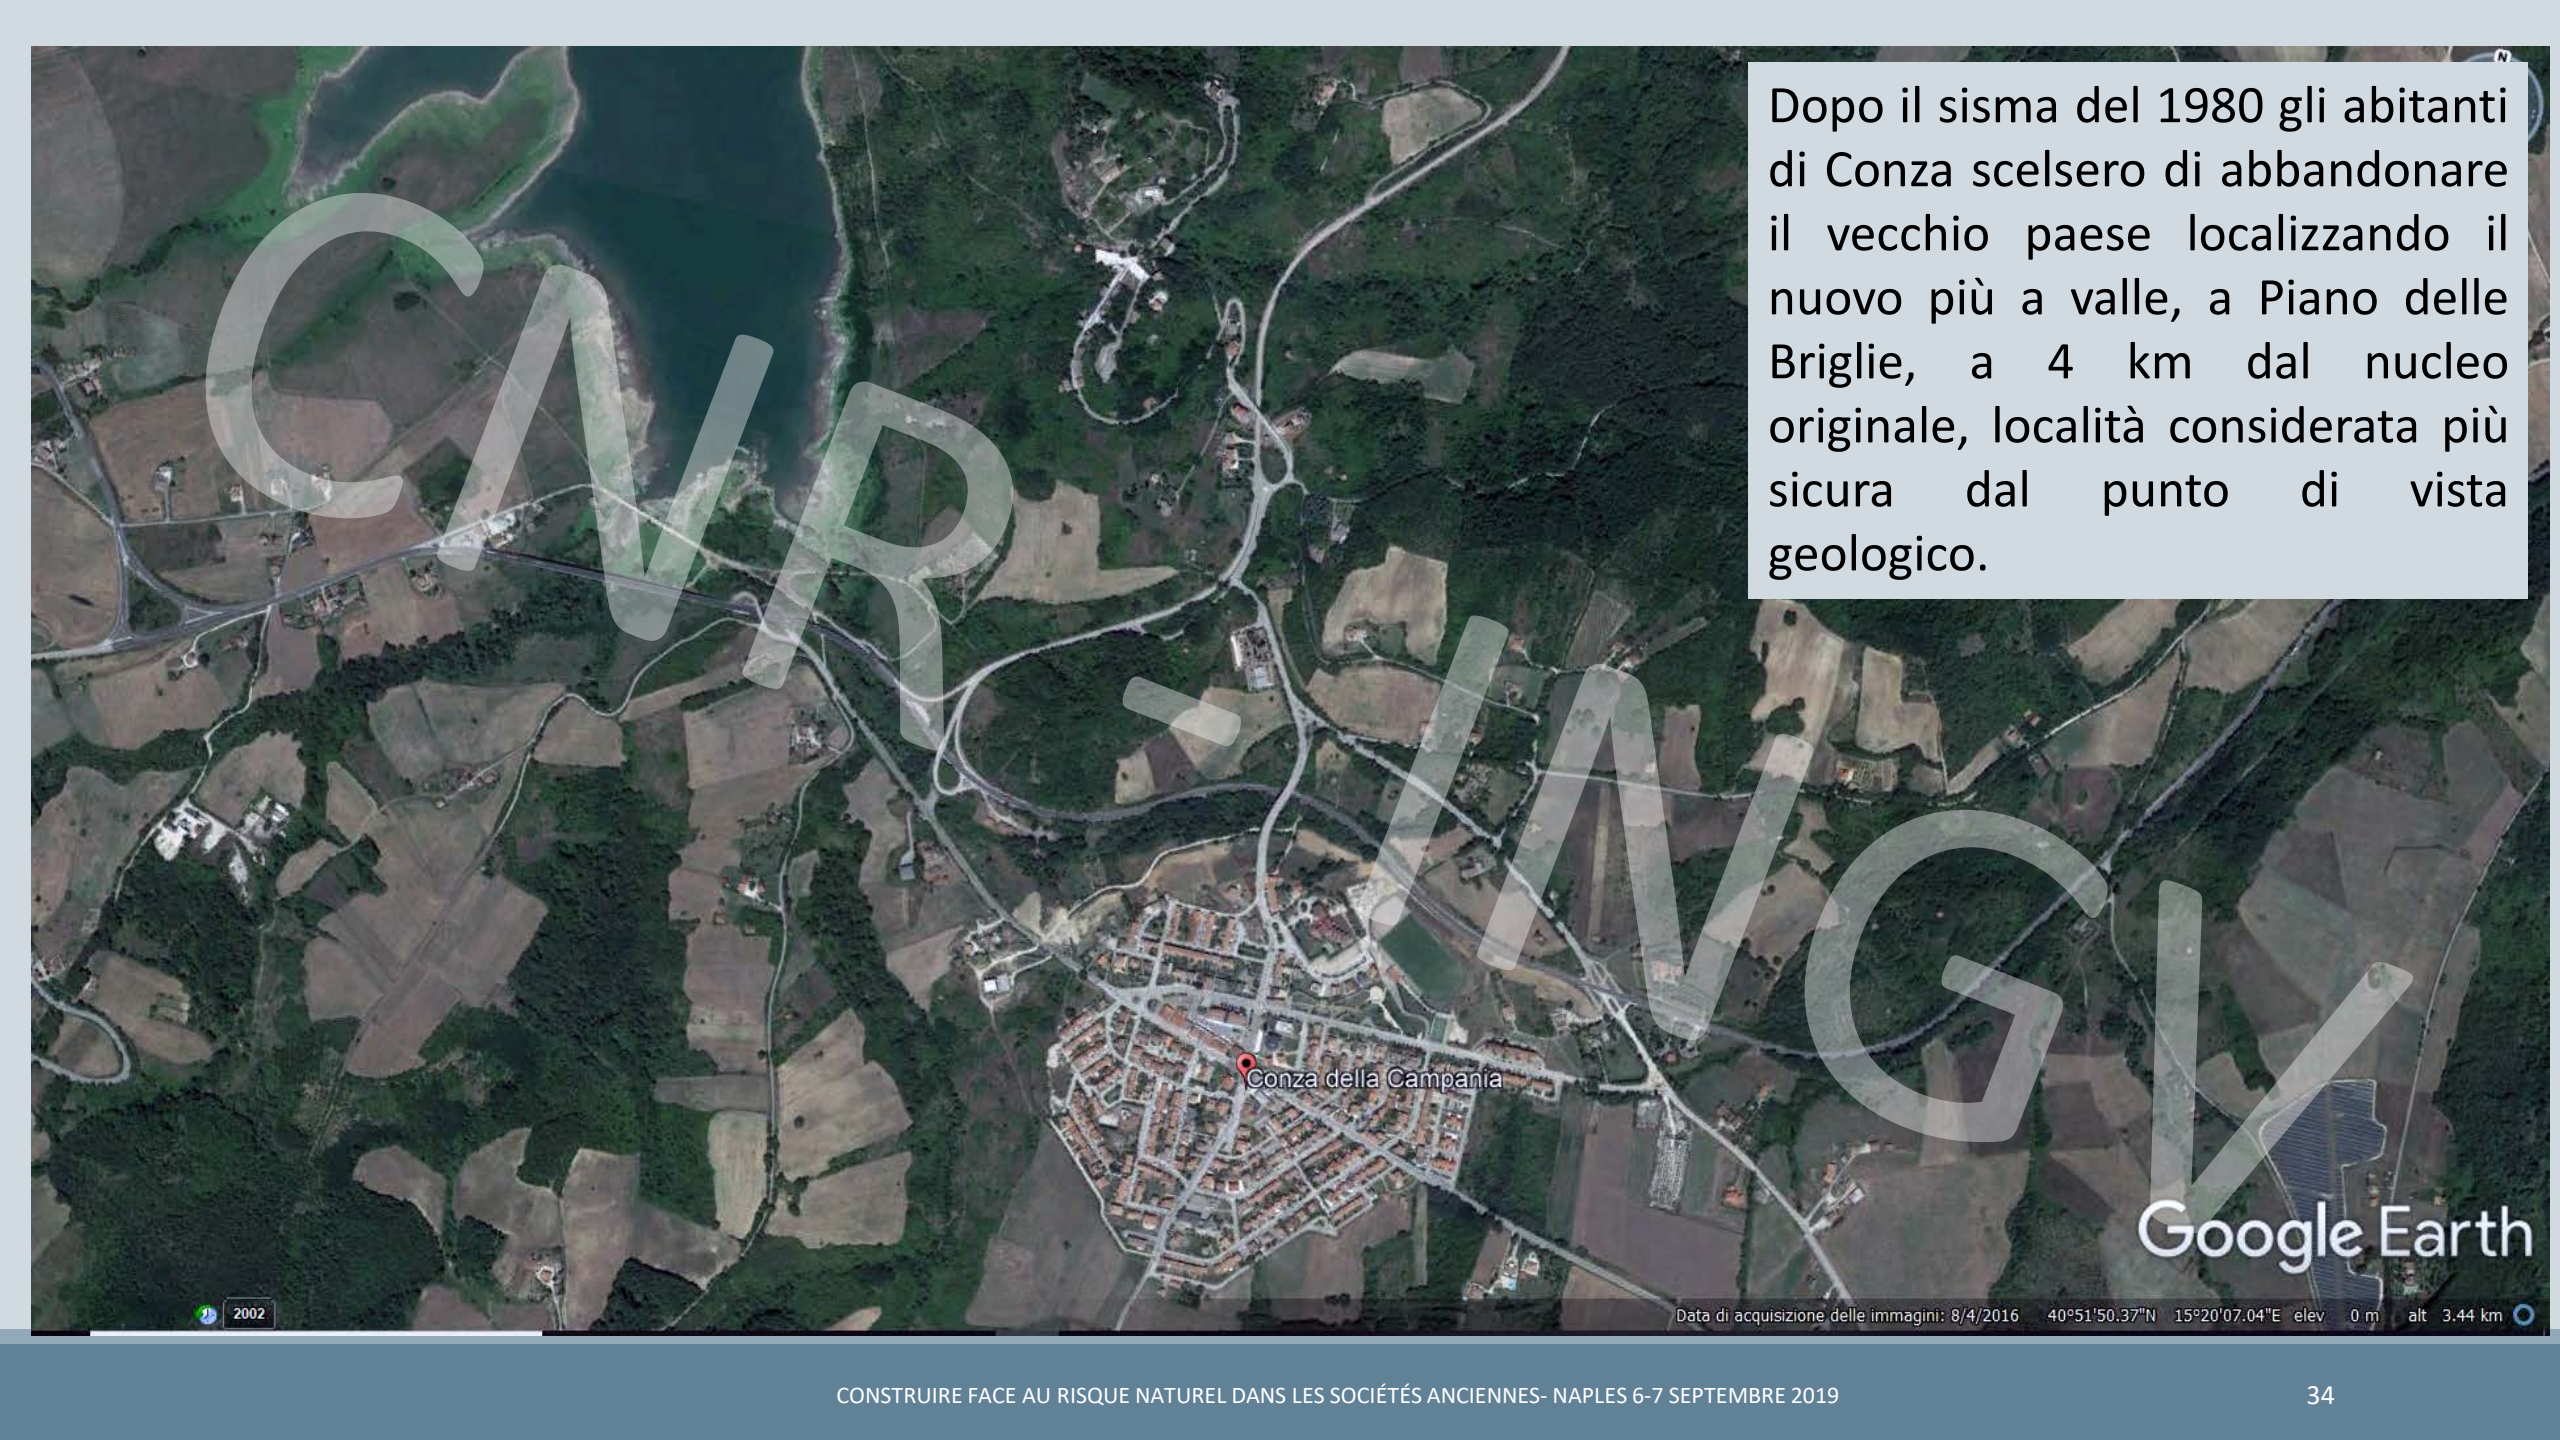
Dopo il sisma del 1980 gli abitanti di Conza scelsero di abbandonare il vecchio paese localizzando il nuovo più a valle, a Piano delle Briglie, a 4 km dal nucleo originale, località considerata più sicura dal punto di vista geologico.

Data di acquisizione delle immagini: 8/4/2016 40°51'50.37"N 15°20'07.04"E elev 0 m alt 3.44 km

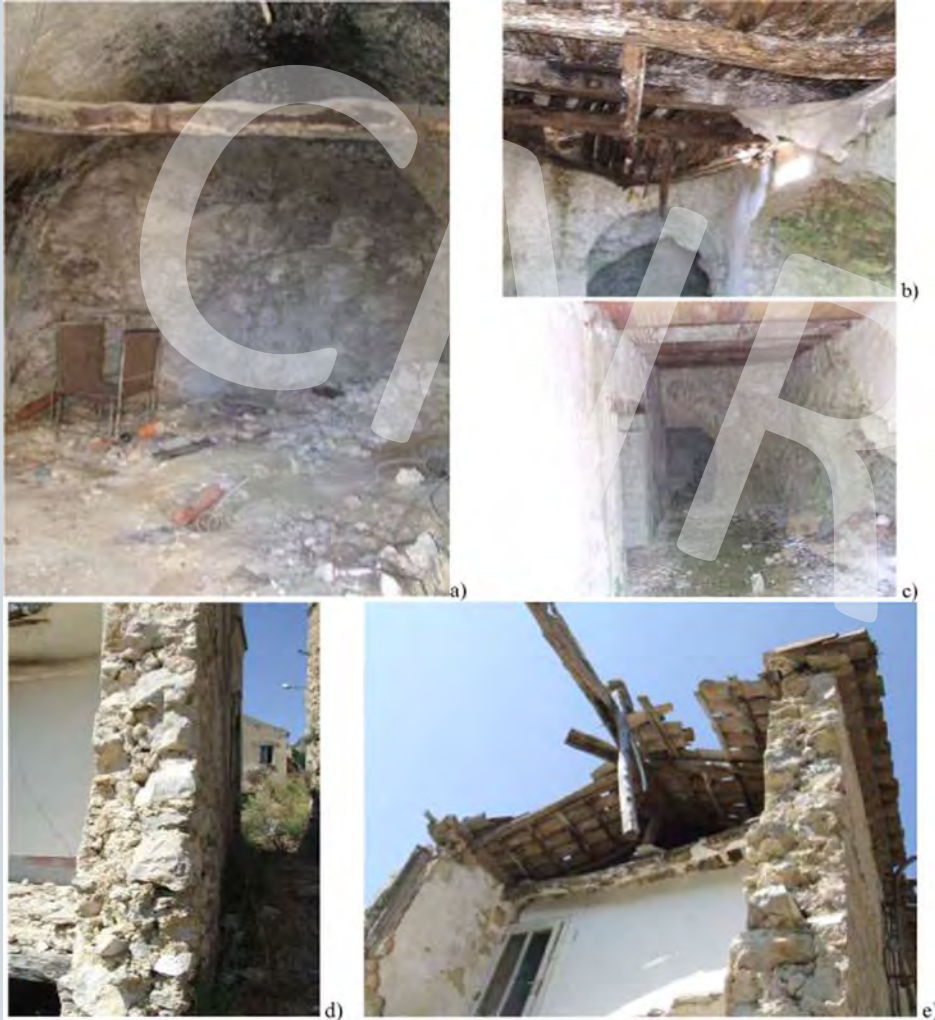
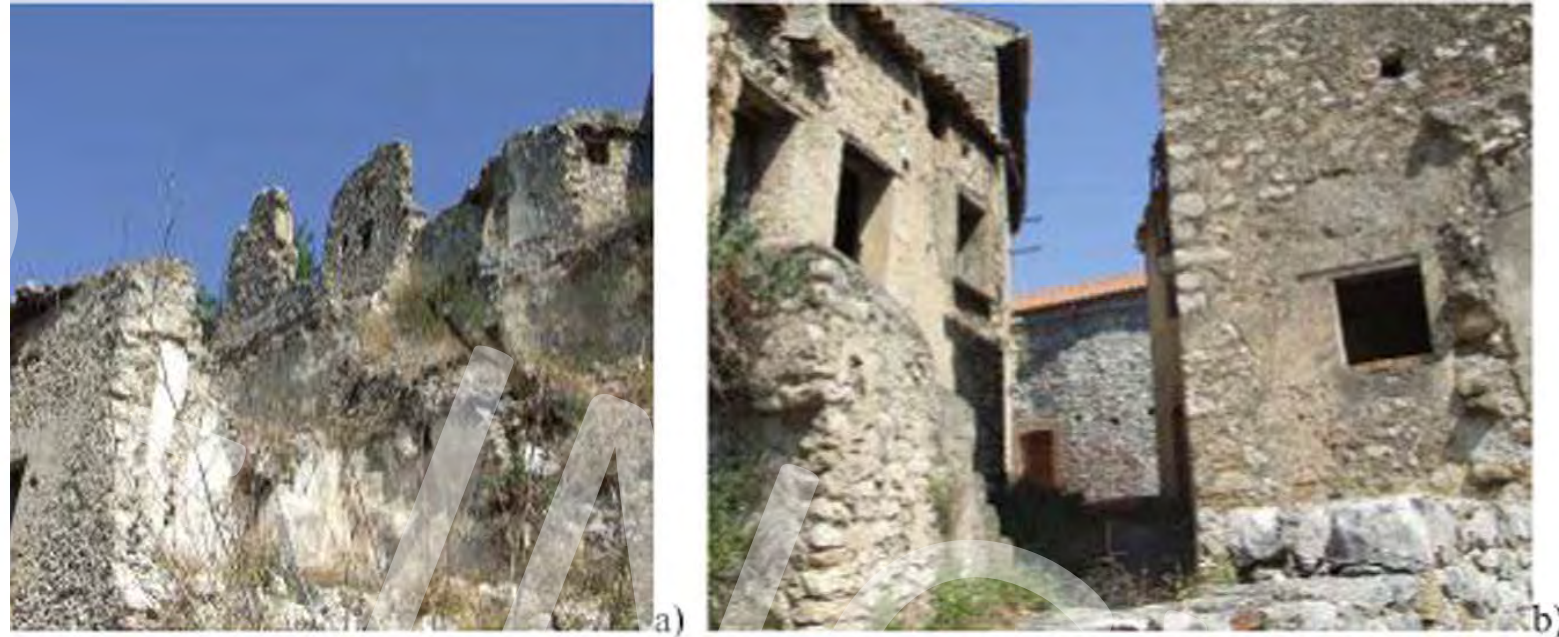
L'istantanea del terremoto

Ruins structures and ancient buildings (after Vona et Al., 2017)

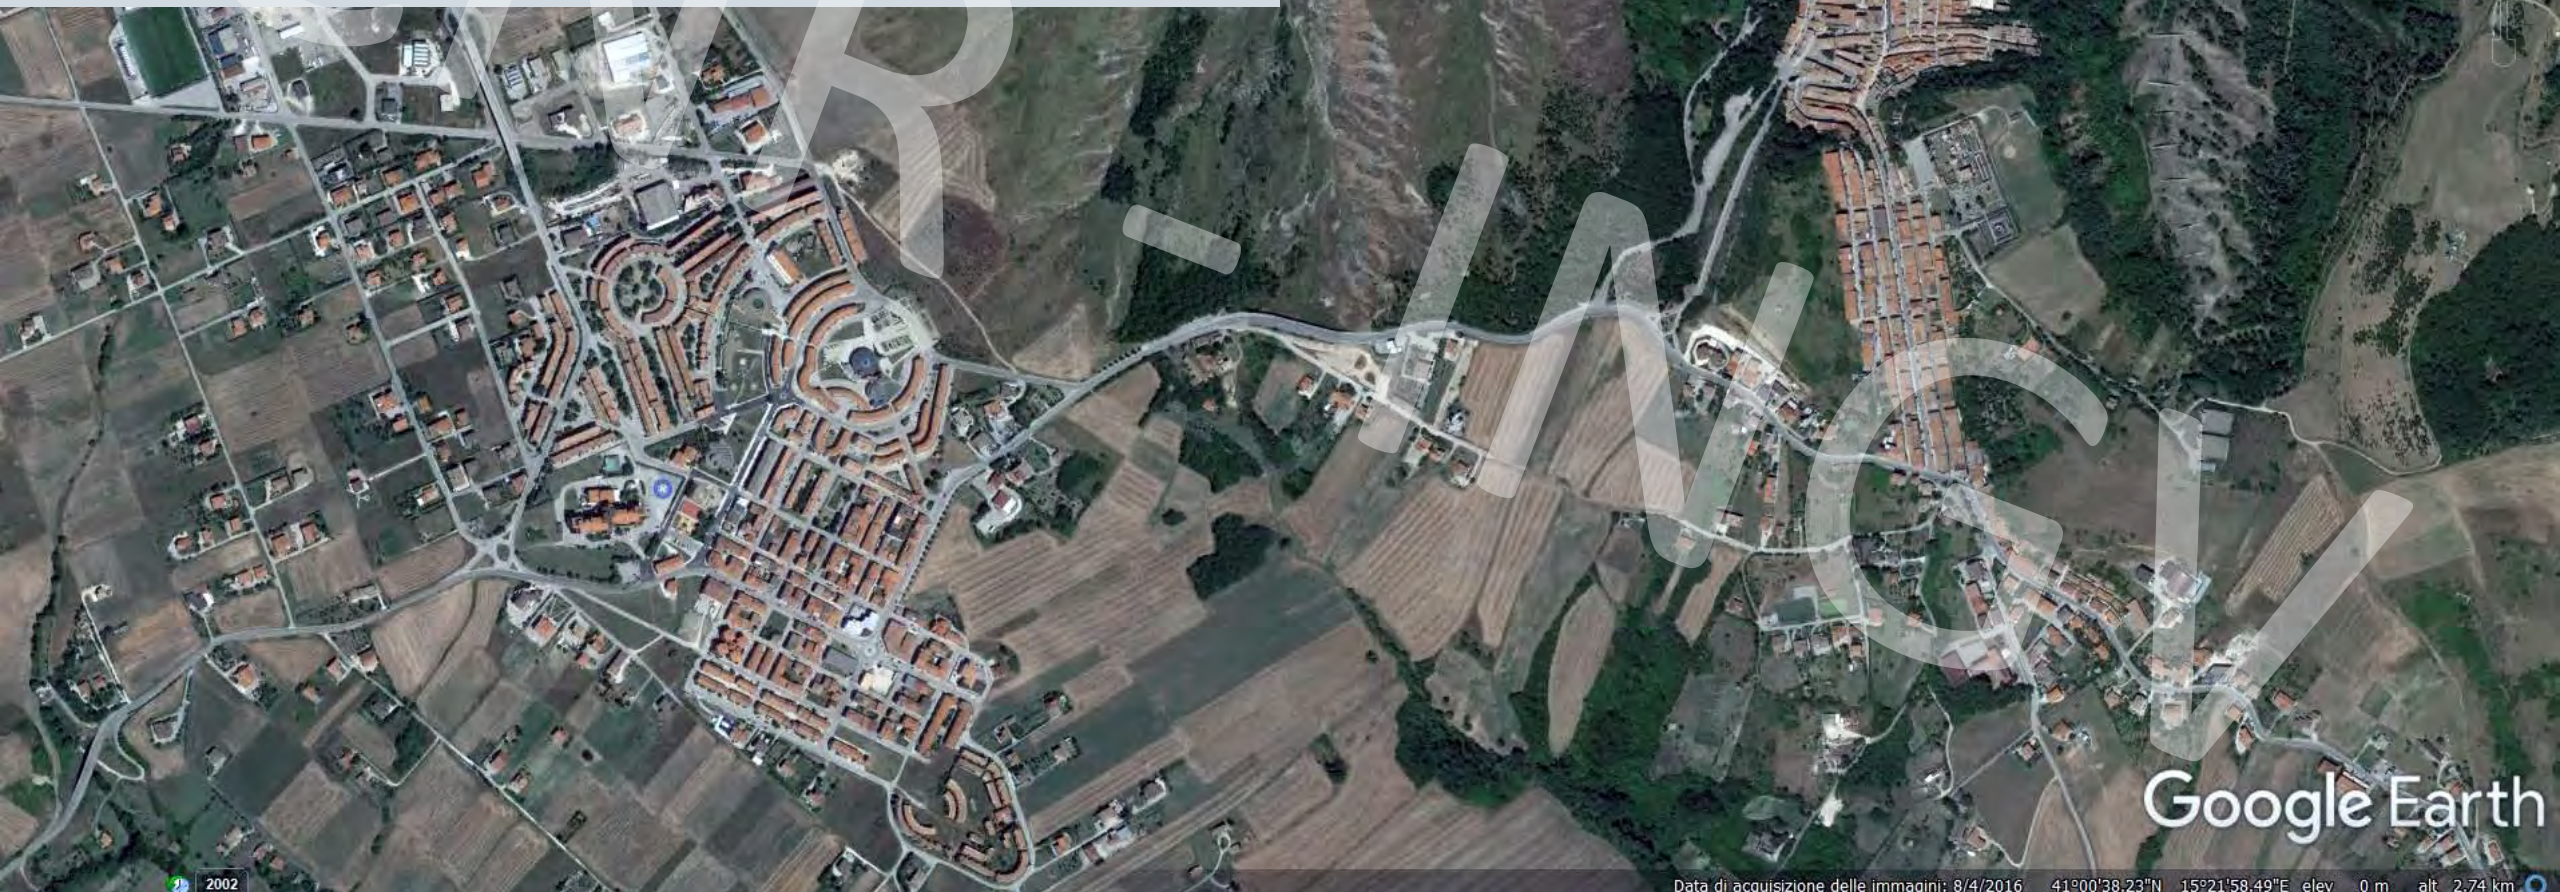
Bisaccia( Avellino) ..un paese da **consolidare..**

Distanza dall'epicentro (Laviano): 26 km;

Intensità: VII - VIII MSK - ESI 2007;

Effetti ambientali: fenomeni franosi complessi;

Fenomeni di fratturazione e compattazione;

Riattivazioni franose indotte dai terremoti del 1930, 1962.

Data di acquisizione delle immagini: 8/4/2016 41°00'38.23"N 15°21'58.49"E elev. 0 m alt. 2.74 km
