Geologia dell'Ambiente

ATTI DEL SEMINARIO NAZIONALE

ANALISI E ATTIVITÀ DI MITIGAZIONE DEI PROCESSI GEO-IDROLOGICI IN ITALIA

ROMA
29 NOVEMBRE 2019

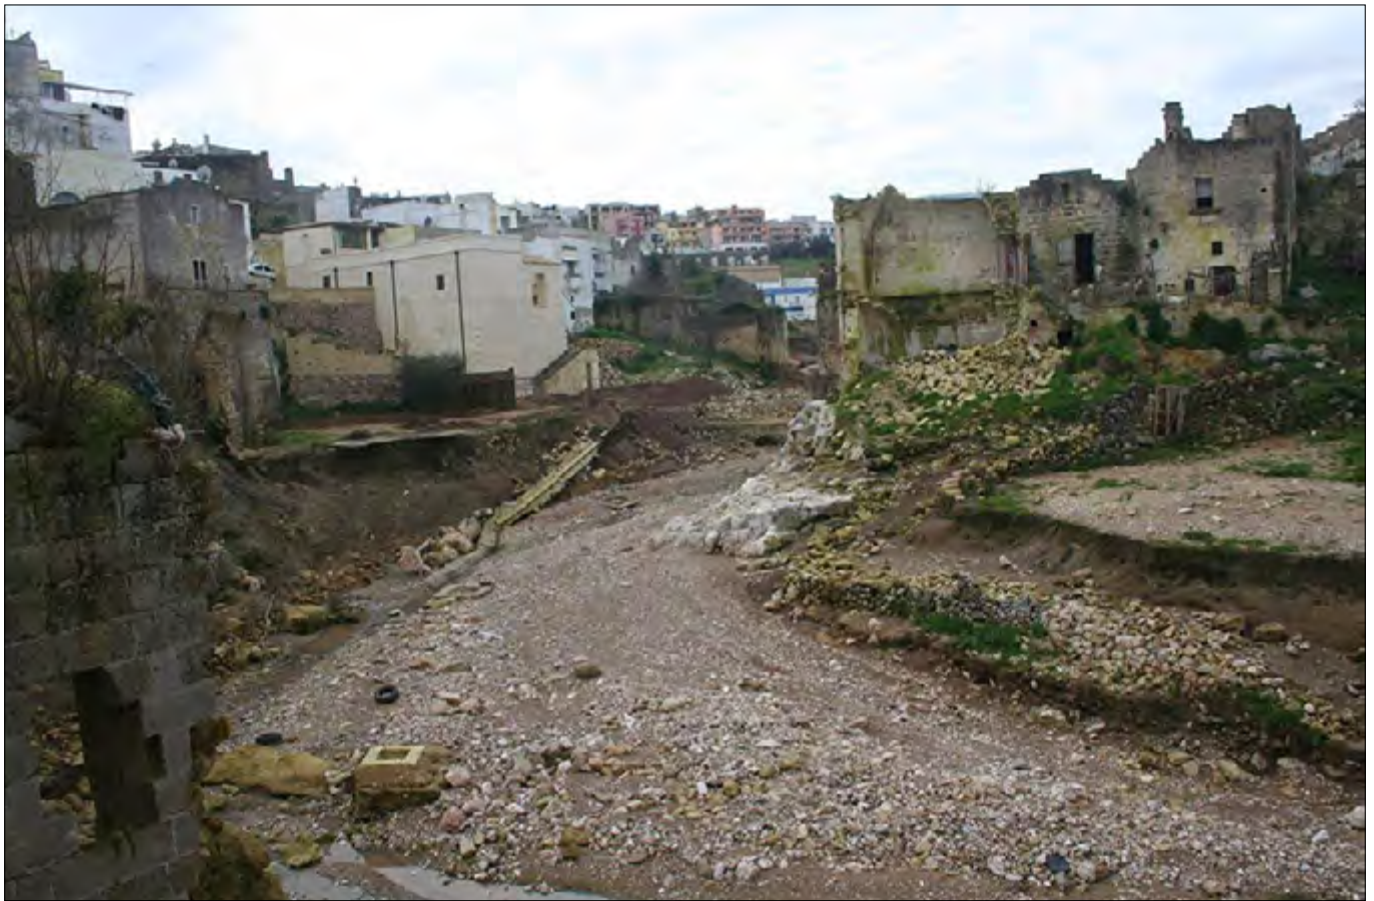
Figura 5. Effetti dell'evento alluvionale dell'ottobre 2013 a Ginosa

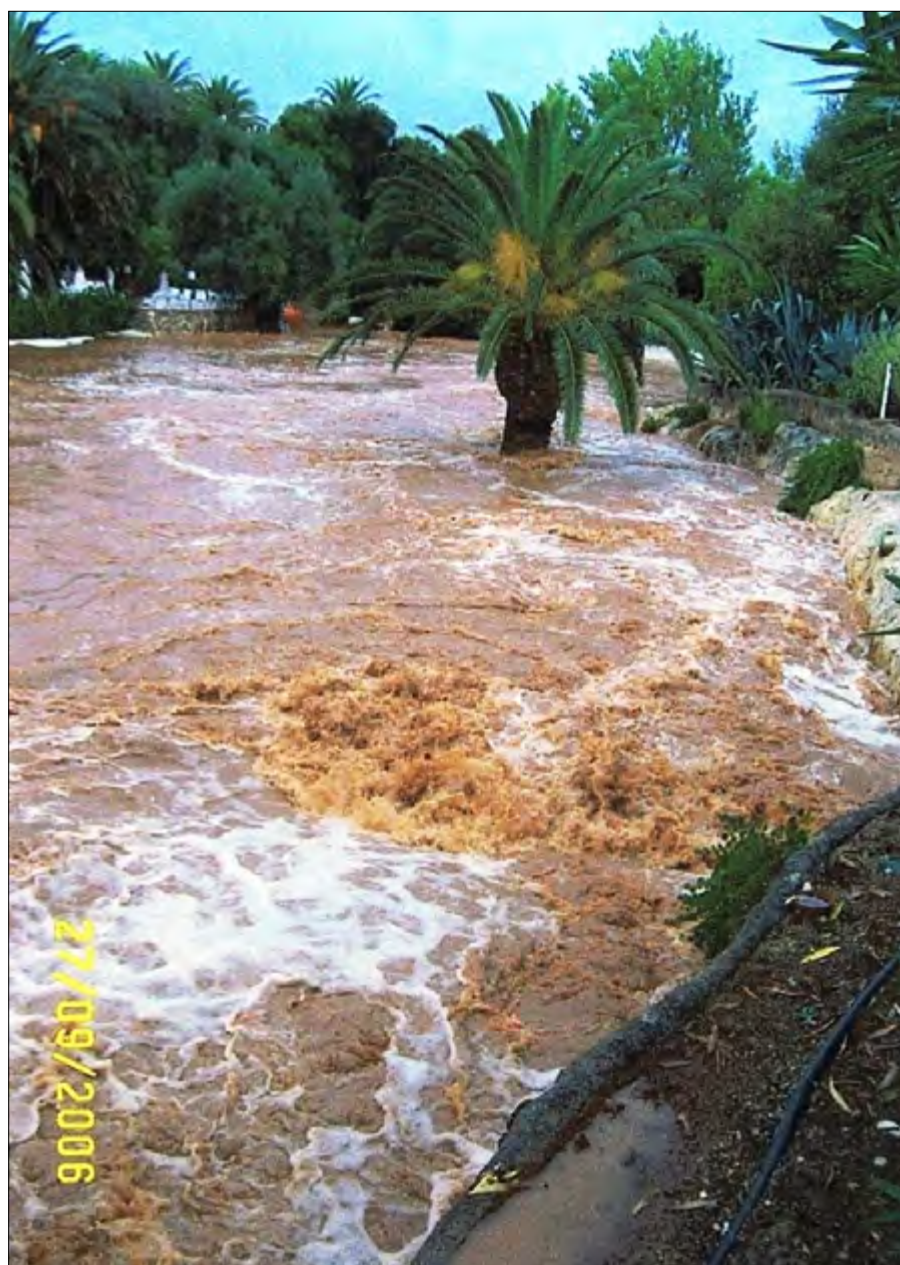
Figura 7. Evento alluvionale del 27 settembre 2006 a Ostuni: esondazione del torrente all'altezza della piscina del Grand Hotel di Rosa Marina (foto: Consorzio di Rosa Marina)

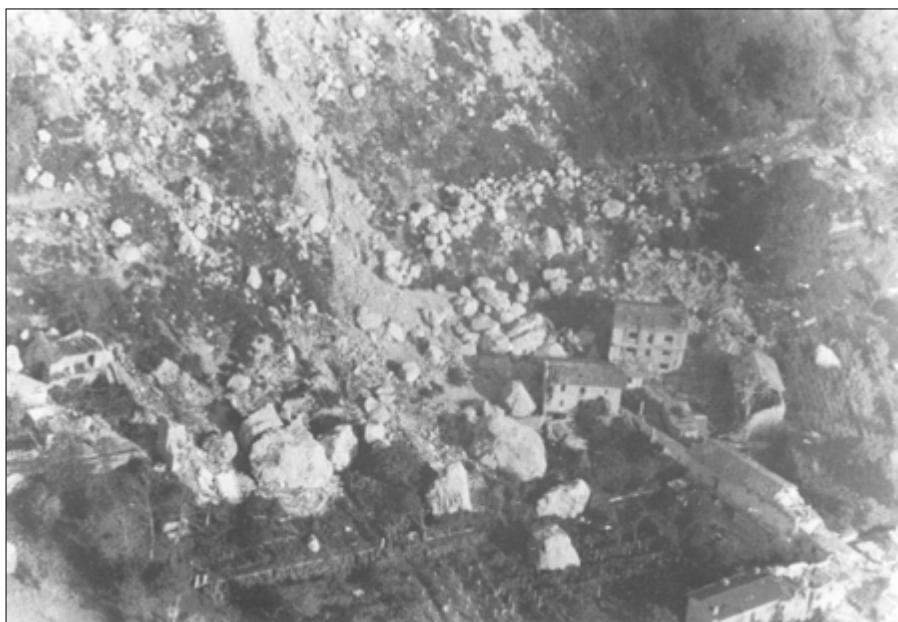
Figura 7. Crolli a seguito del terremoto del 1976, abitato di Braulins, Comune di Trasaghis, tratto da Cavallo R. Bertini T. (1976)

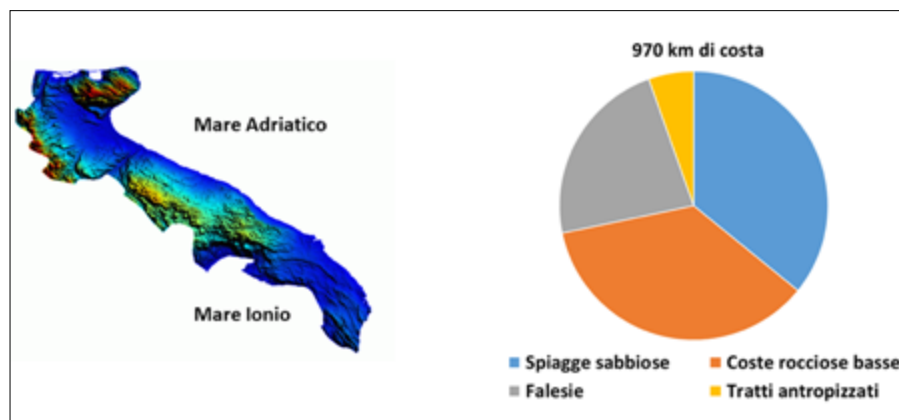
Figura 1. Distribuzione e percentuale delle diverse morfologie lungo la costa pugliese

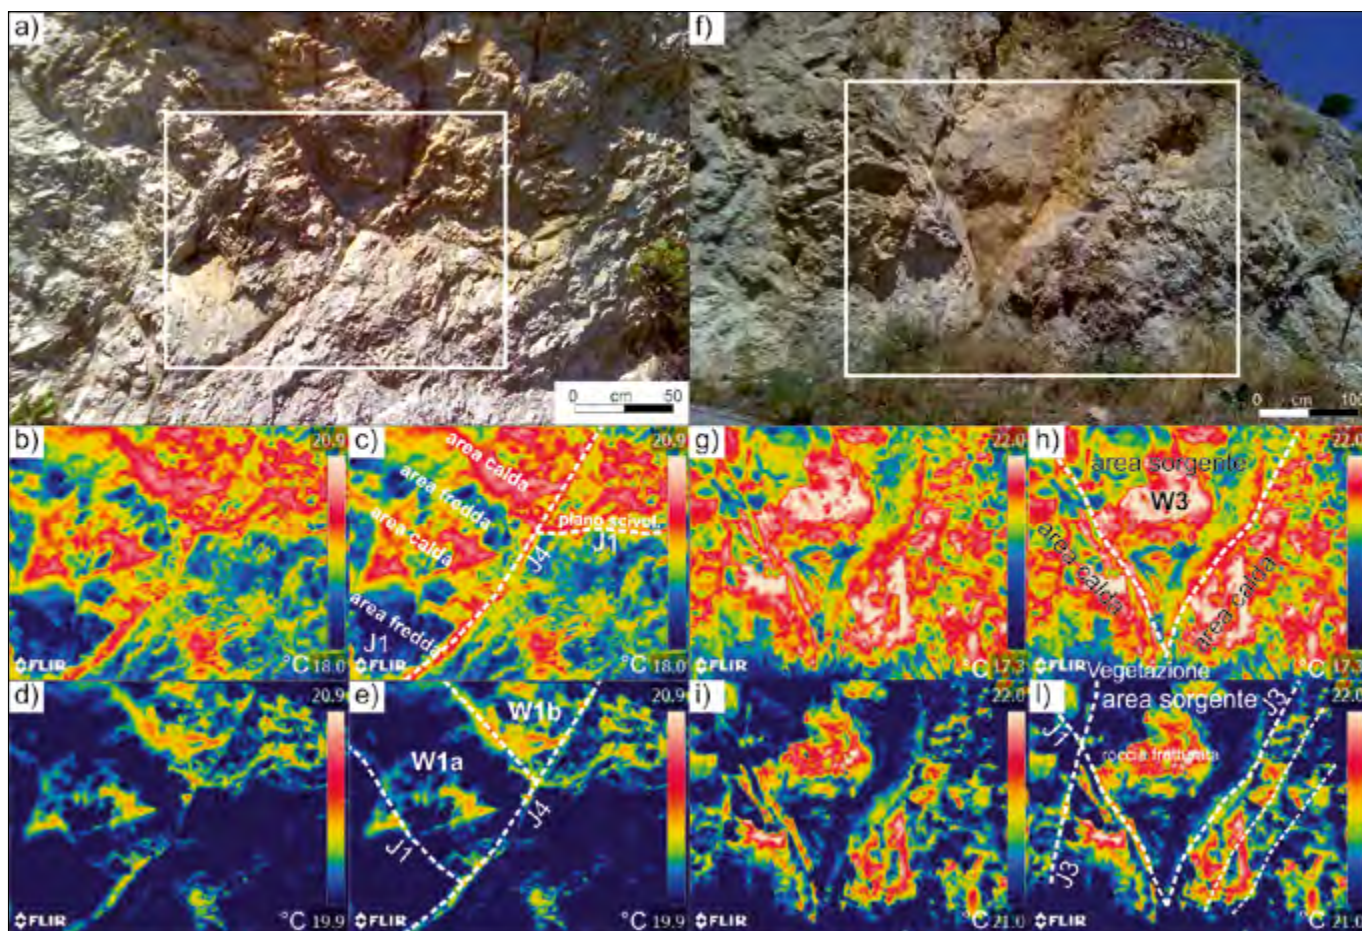
Figura 10. Rappresentazione IRT dei principali cunei di roccia instabili

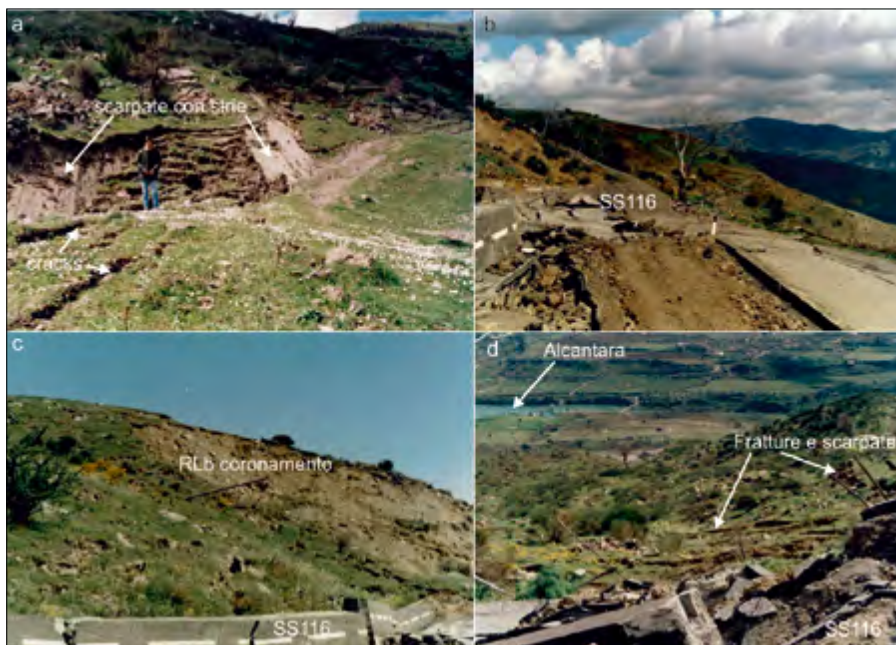
Figura 3. Foto del 1996: a) scarpate a monte del coronamento; b) SS 116 coinvolta nel movimento; c) coronamento; d) vista panoramica da monte (modificato da Pappalardo et al., 2018)

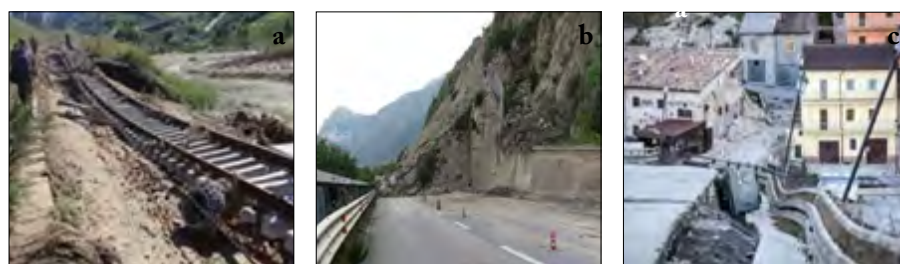
Figura 2. Danneggiamenti causati da: a) alluvione, b) frana e c) sisma

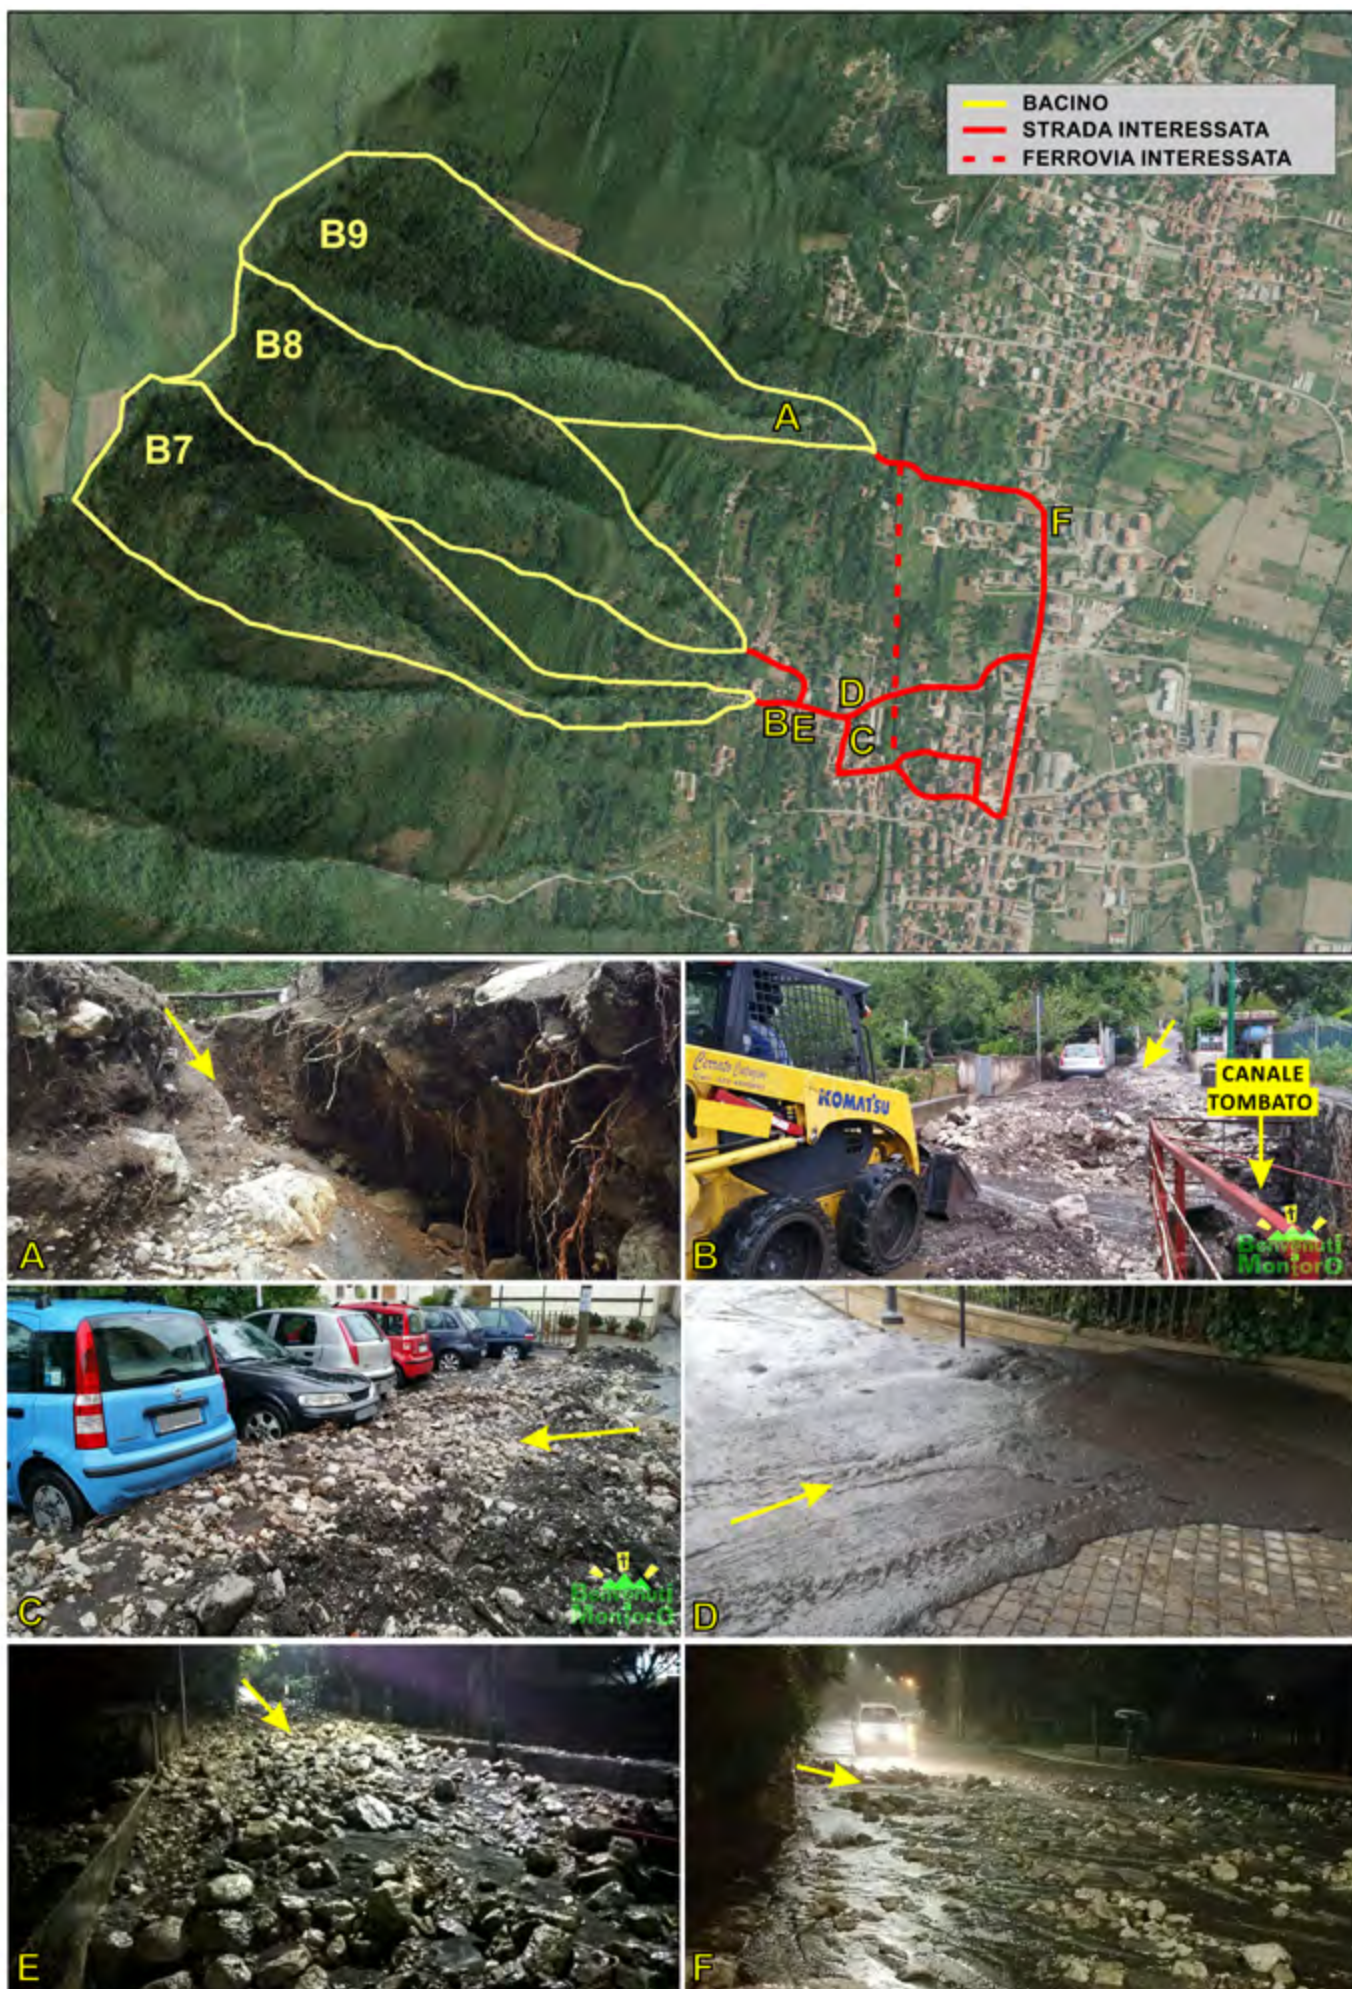
Figura 7. Panoramica dei bacini idrografici e dell'area urbanizzata interessata dall'invasione di flussi fangoso-detrifici. Le immagini pubblicate dalla pagina Facebook "Benvenuti a Montoro" rappresentano l'erosione di un canale (A), ed i depositi di fango e detrito rinvenuti lungo le strade durante i diversi eventi (B,C,D,E,F)

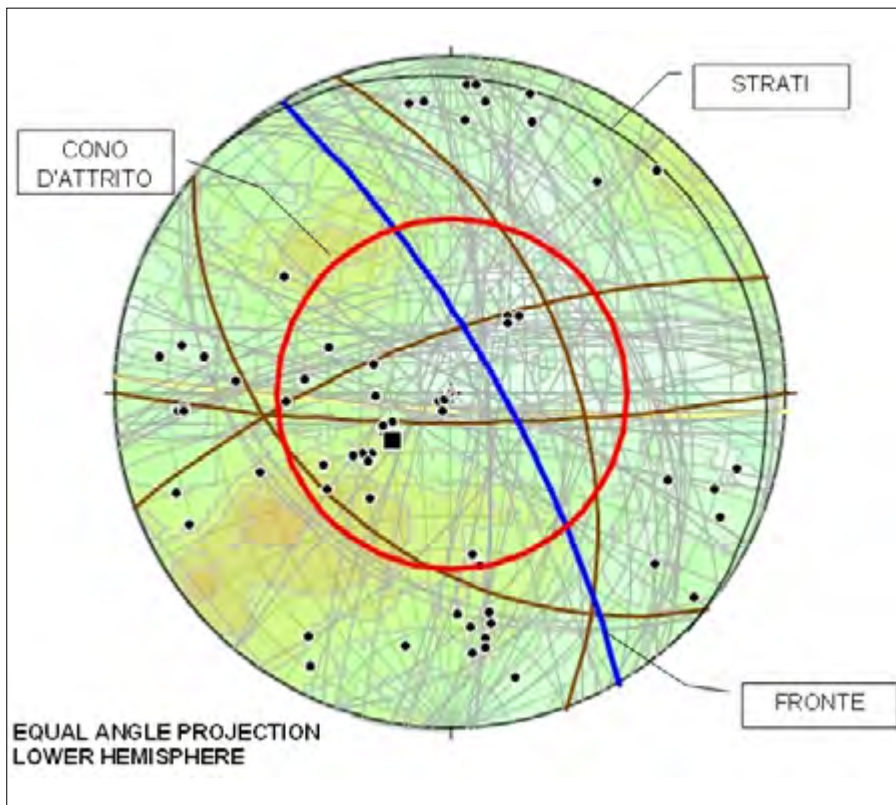
Figura 6. Stereogramma equi-angolare di Wulff

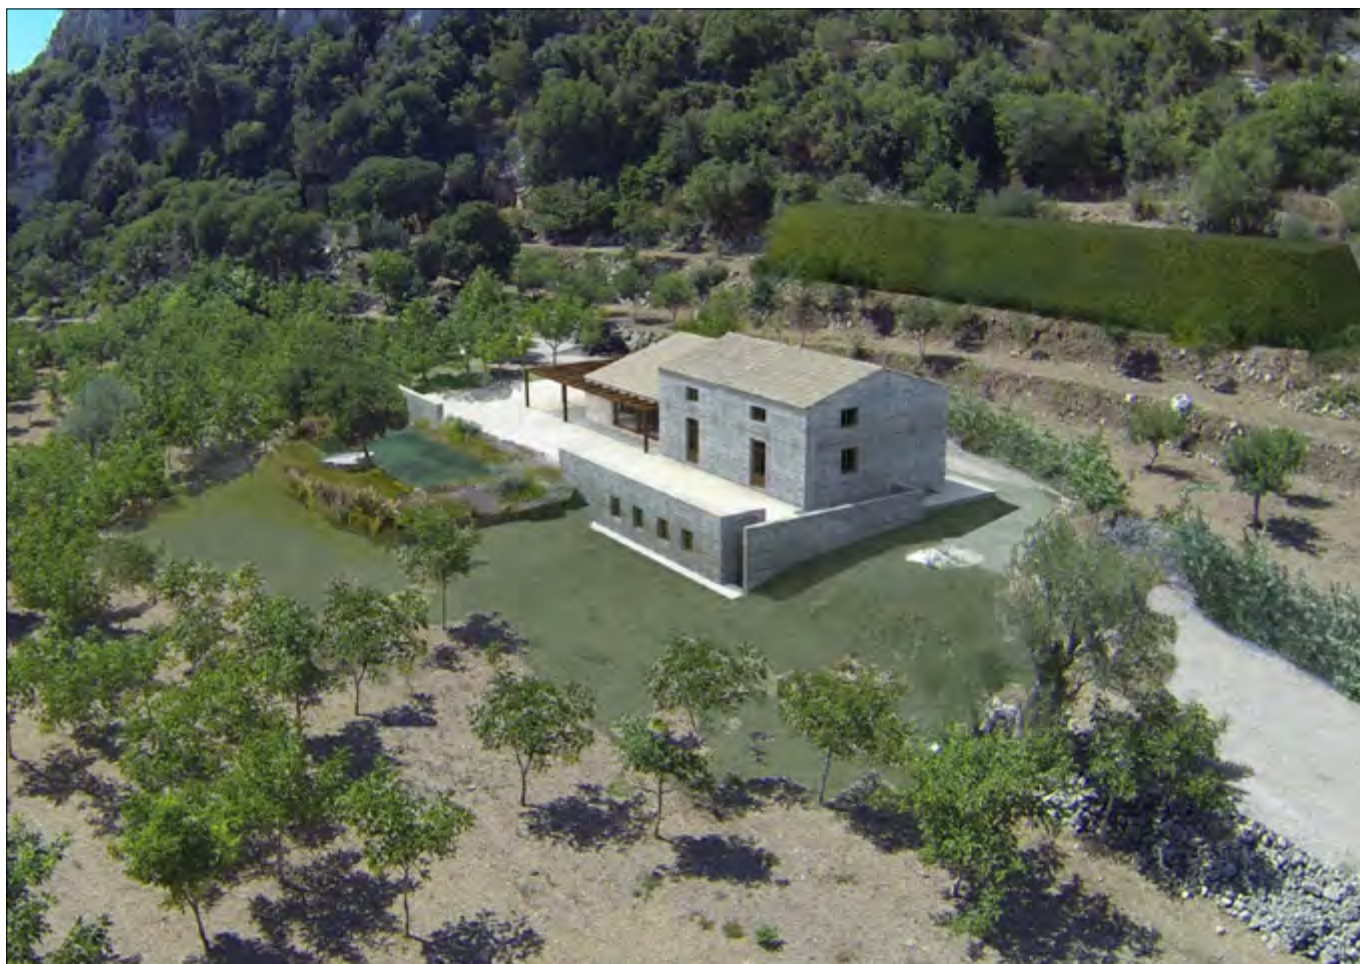
Figura 12. Rendering progettuale (Per gentile concessione dello studio tecnico Arch. Cannata A.)
