Terremoti con effetti macrosismici
in Sicilia nel periodo
gennaio 2014 - dicembre 2018

*Macroseismic surveys of earthquakes
occurred in Sicily from
January 2014 to December 2018*

Raffaele Azzaro, Salvatore D'Amico, Tiziana Tuvè, Antonino Mostaccio, Luciano Scarfi

INGV | Istituto Nazionale di Geofisica e Vulcanologia, Sezione di Catania - Osservatorio Etneo

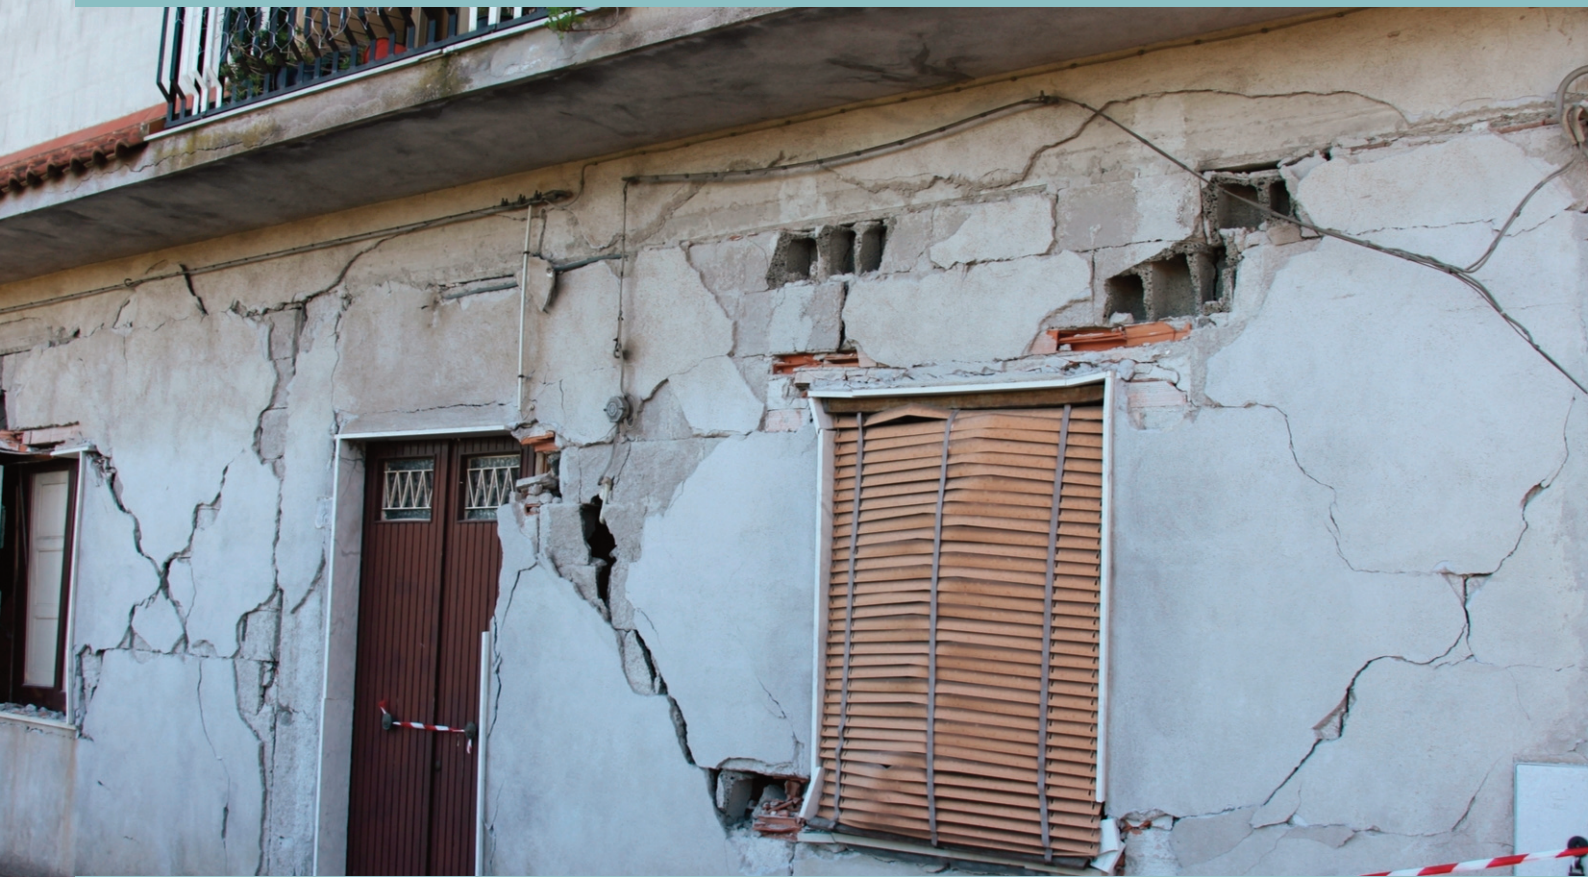
In copertina Mazzasette: danno grave (lesioni a croce di S. Andrea, grado 3) ad un edificio in muratura (cl. B) | Cover Mazzasette: heavy damage (large diagonal cracks in the walls, grade 3) to a masonry building (cl. B)

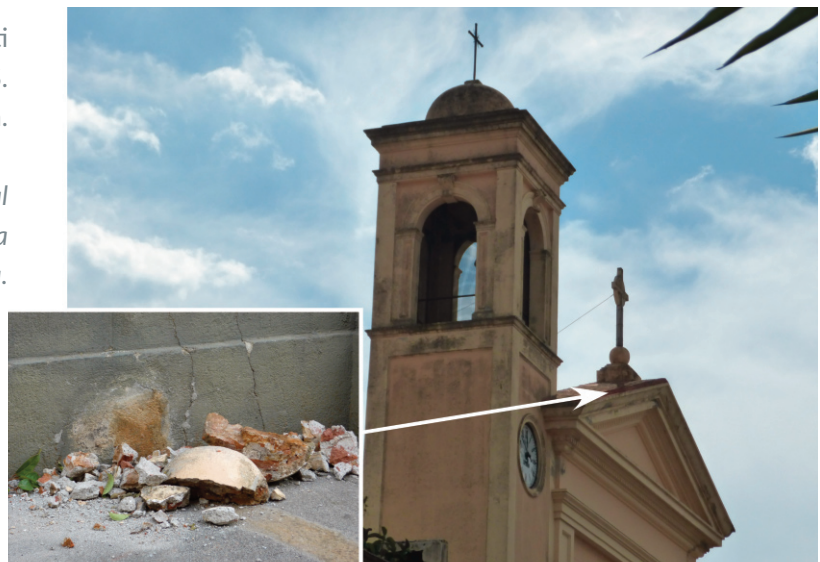
Foto 1 Piano d'Api: caduta di elementi decorativi dalla facciata della chiesa di S. Maria della Misericordia.

Photo 1 Piano d'Api: fall of external ornaments from the Church of S. Maria della Misericordia.

Il terremoto è localizzato strumentalmente nel versante orientale dell'Etna, 1 km a sud-est di Fleri. La scossa ha avuto i massimi effetti nelle frazioni a monte di Acireale, dove ha provocato danni occasionali e di lieve entità (Figura 1.1). In particolare, a S. Maria la Stella in alcuni edifici in muratura (classi di vulnerabilità A e B) è stata rilevata la caduta di intonaci, piccole lesioni ai tramezzi ed il distacco tra questi e le strutture portanti (grado 1 di danno). A Piano d'Api, la chiesa S. Maria della Misericordia ha subito il distacco di alcuni elementi decorativi dalla parte superiore della facciata (Foto 1). Nel capoluogo comunale e ad Aci S. Antonio, il terremoto, accompagnato da un boato, è stato ampiamente avvertito dalla popolazione causando, all'interno delle abitazioni, la caduta di piccole suppellettili e l'oscillazione di oggetti sospesi.

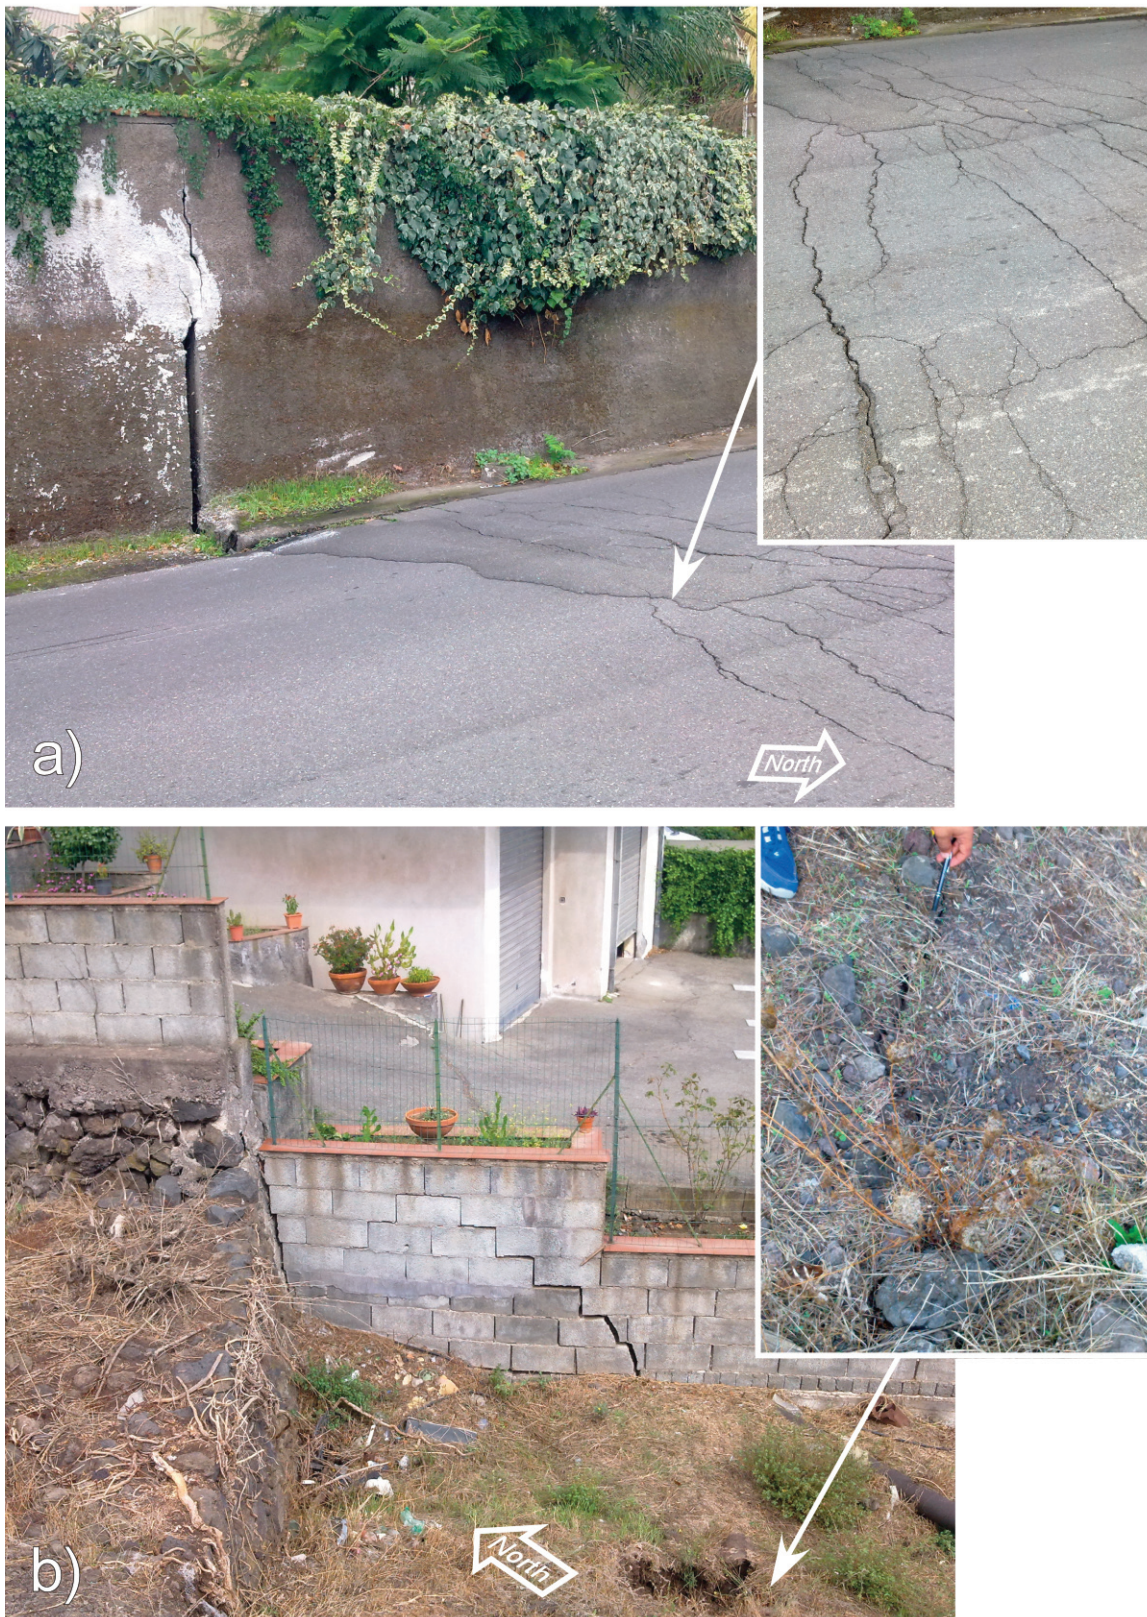
Foto 2 S. Maria la Stella: a) la fagliazione cosismica attraversa la via Florida, sovrapponendosi al campo di fratture preesistenti dovute a *creep* asismico; b) 20 m più a nord, la fagliazione è ben visibile anche su suolo agrario prima di attraversare il muretto e l'edificio retrostante.

Photo 2 S. Maria la Stella: a) coseismic faulting cuts the road (via Florida), enlarging the pre-existing fractures due to aseismic creep; b) 20 m to the north, the earthquake rupture is visible in the agricultural soil before passing through the wall and the building in the background.

Effetti di fagliazione superficiale sono stati osservati lungo la faglia di Fiandaca, nel settore ad est di S. Maria la Stella solitamente interessato anche da movimenti di *creep* asismico. L'estensione complessiva del campo di fratture non supera il chilometro; le rotture, visibili sia su suolo agrario che su manufatti, presentano una orientazione circa N-S e geometria *en-échelon*, con rigetti dell'ordine del centimetro (Foto 2).

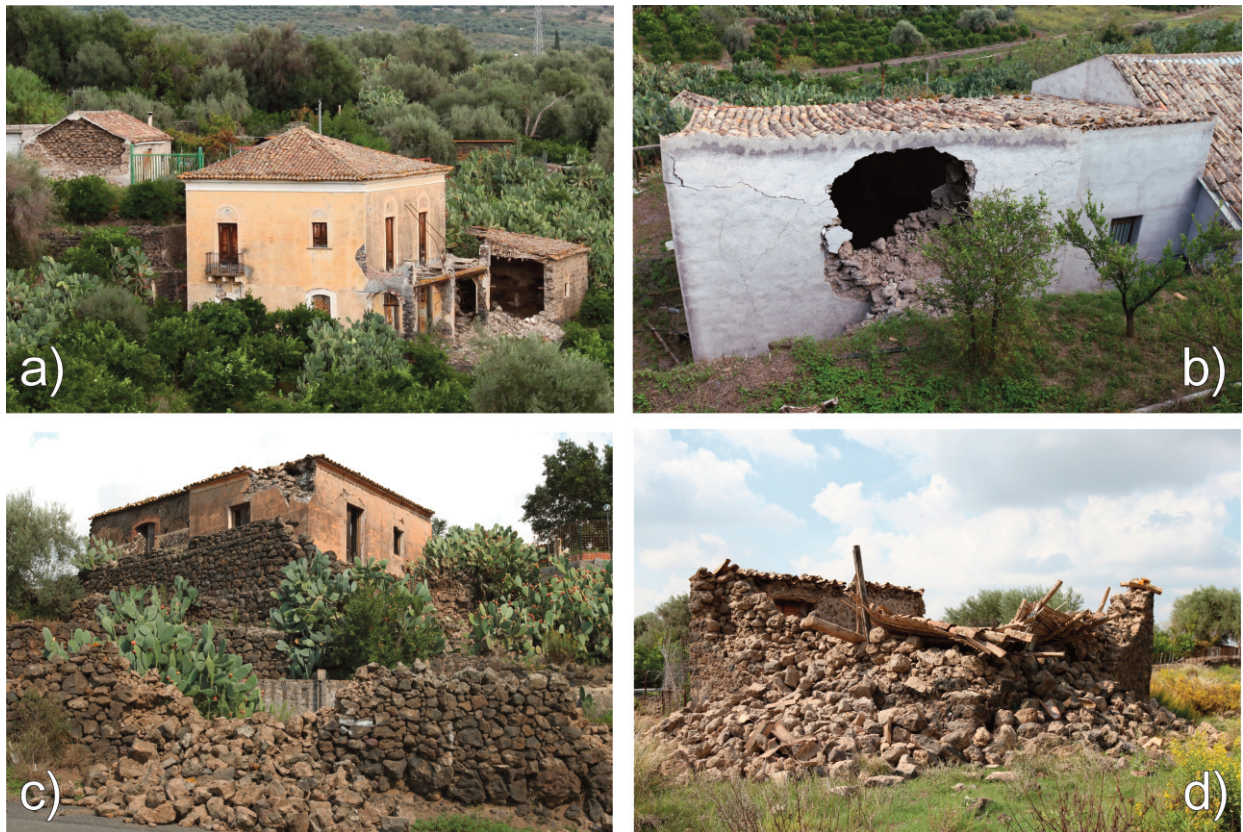
Foto 3 C.da Mendolito (S. Maria di Licodia): a) crollo della balconata ed altri danni sostanziali in un edificio in muratura (cl. B), a fianco e sullo sfondo crolli parziali di edifici in muratura "a sacco" (cl. A); b) rottura muraria per espulsione dei blocchi in un vecchio edificio ristrutturato (cl. A); c) rottura dell'angolata muraria per l'azione spingente del tetto, in primo piano crollo di un muro a secco; d) crollo totale di un edificio rurale in stato di degrado.

Photo 3 C.da Mendolito (S. Maria di Licodia): a) collapse of the balcony in a masonry building (vulnerability cl. B), and partial collapse of old masonry buildings in the background; b) failure of the wall due to expulsion of stones in an old restored building (cl. A); c) damage due to the load action of the roof in a typical country house; d) total collapse of an edifice built in fieldstone without mortar (cl. A).

S. Maria di Licodia, dove la maggior parte delle vecchie costruzioni in muratura (cl. A), quasi sempre in cattivo stato di manutenzione, ha subito danni gravi e crolli più o meno diffusi (Foto 3).

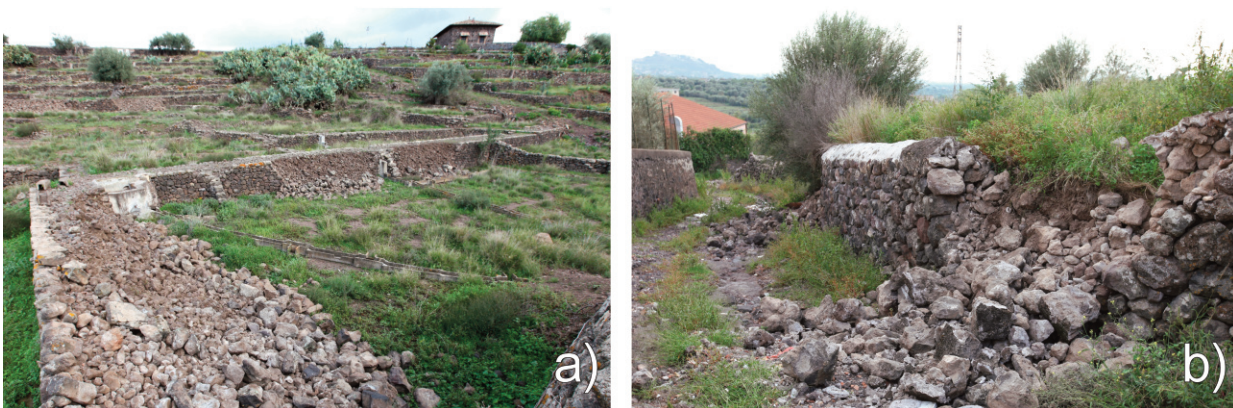
Nella stessa area è stato osservato il franamento di estese porzioni di terrazzamenti e il crollo di muri a secco, tipici della zona etnea (Foto 4).

Foto 4 C.da Mendolito (S. Maria di Licodia): a) la maggior parte dei muri di contenimento dei terrazzamenti appaiono franati; b) diffusi i crolli dei muretti a secco delimitanti strade e proprietà.

Photo 4 C.da Mendolito (S. Maria di Licodia): a) most of the walls confining terraces appear to be slipped down; b) dry stone walls delimiting roads and properties are diffusely collapsed.

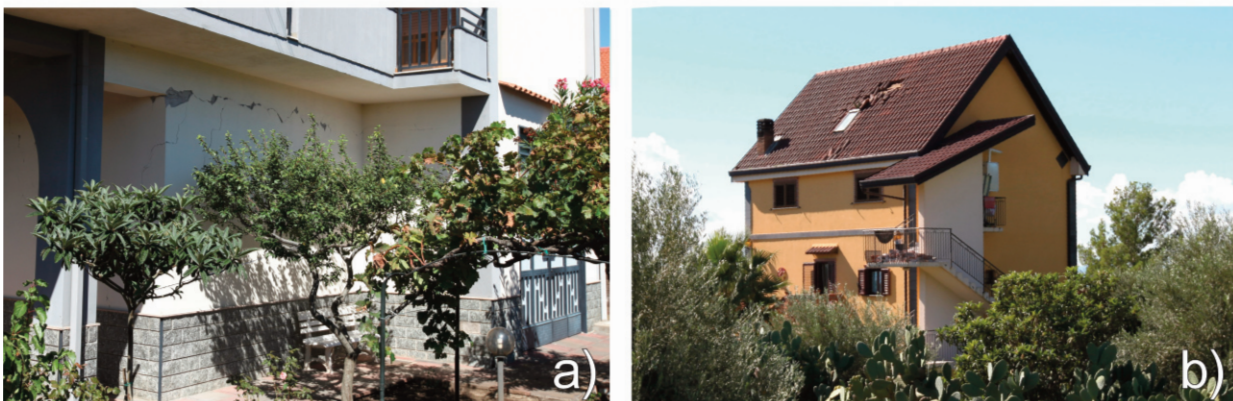
Danni di minor entità ma ancora diffusi sono stati rilevati nei vicini centri abitati di S. Maria di Licodia e Biancavilla, dove viene riportato il distacco di intonaco e la caduta di calcinacci in numerosi edifici sia in muratura che in c.a. (danno di grado 1). Nel comprensorio rurale tra queste due località, in particolare, si segnala che alcuni edifici in cemento armato (cl. D) mostrano marcate lesioni al contatto tra le tramezzature e le strutture portanti (Foto 5a), mentre solo in alcuni casi è stata osservata la rottura dei tramezzi con espulsione dei laterizi. Frequente, invece, lo scivolamento o caduta di tegole dai tetti (Foto 5b).

Foto 5 Località Anime del Purgatorio, lungo la S.P. 229/II (S. Maria di Licodia): a) distacco tra telaio e tramezzature di un edificio in c.a. (cl. D); b) scivolamento di tegole in un edificio di recente costruzione.

Photo 5 Locality Anime del Purgatorio, along the road la S.P. 229/II (municipality of S. Maria di Licodia): a) detachment between frame and partition walls of a reinforced concrete building (cl. D); b) tiles on the roof of a recent building detached.

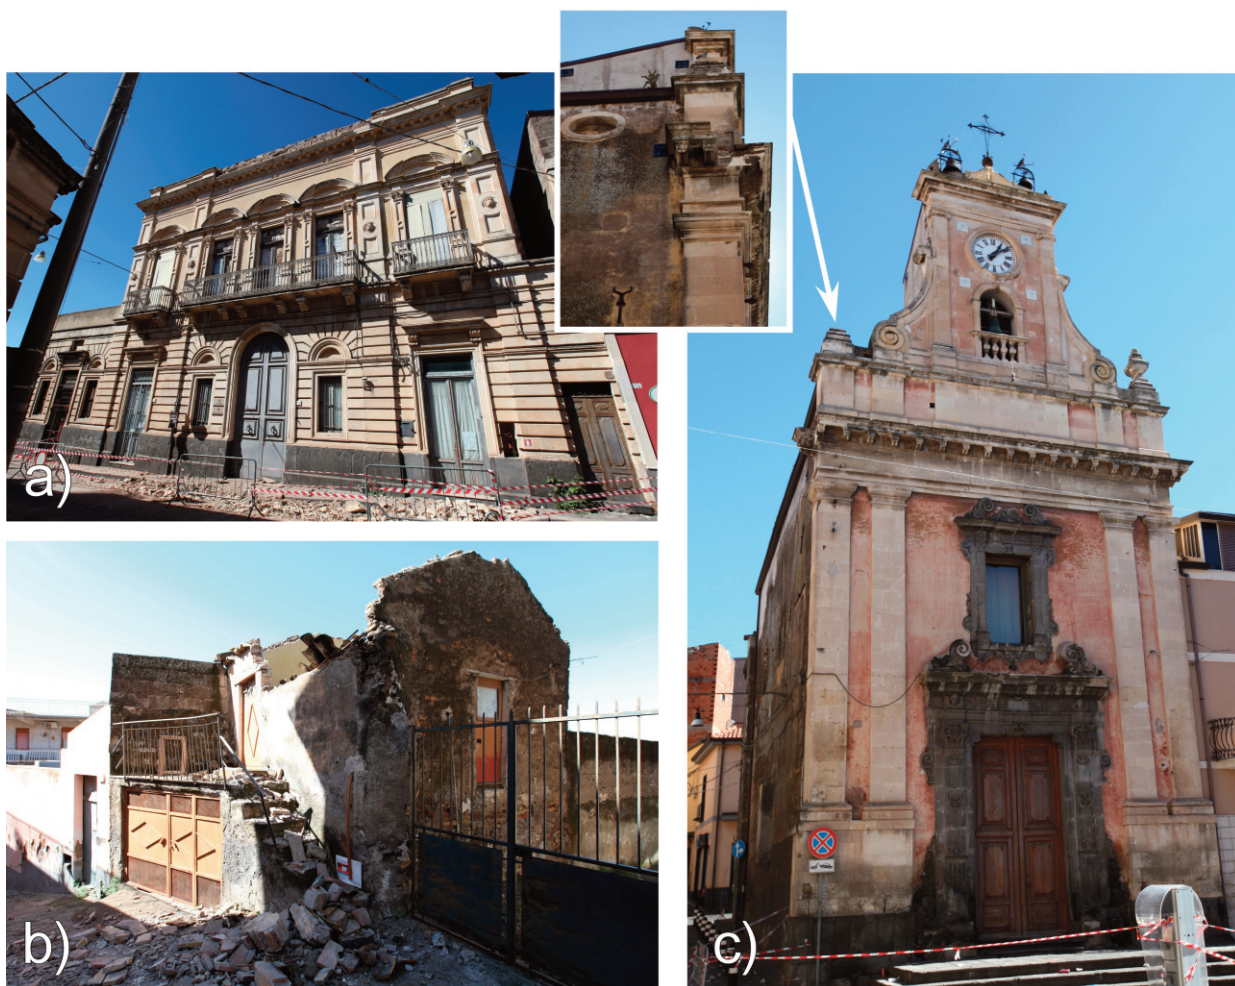
- a S. Maria di Licodia, la caduta del cornicione di Palazzo Ardizzone, edificio monumentale in disuso nei piani superiori (Foto 6a), e il crollo parziale di alcuni ruderi fatiscanti (Foto 6b);
- a Biancavilla, l'inagibilità della Chiesa Madre e di quella di S. Maria dell'Idria (Foto 6c) a causa del distacco di ornamenti esterni dalla facciata, e lesioni all'interno delle strutture.

Foto 6 S. Maria di Licodia: a) Palazzo Ardizzone, caduta del cornicione; b) crollo parziale di un vecchio edificio fatiscante (cl. A); c) Biancavilla, caduta di elementi decorativi dalla facciata della chiesa di S. Maria dell'Idria.

Photo 6 S. Maria di Licodia: a) Palazzo Ardizzone, failure of the cornice; b) partial collapse of a building in neglected state of maintenance; c) Biancavilla, fall of external ornaments from the Church of S. Maria dell'Idria.

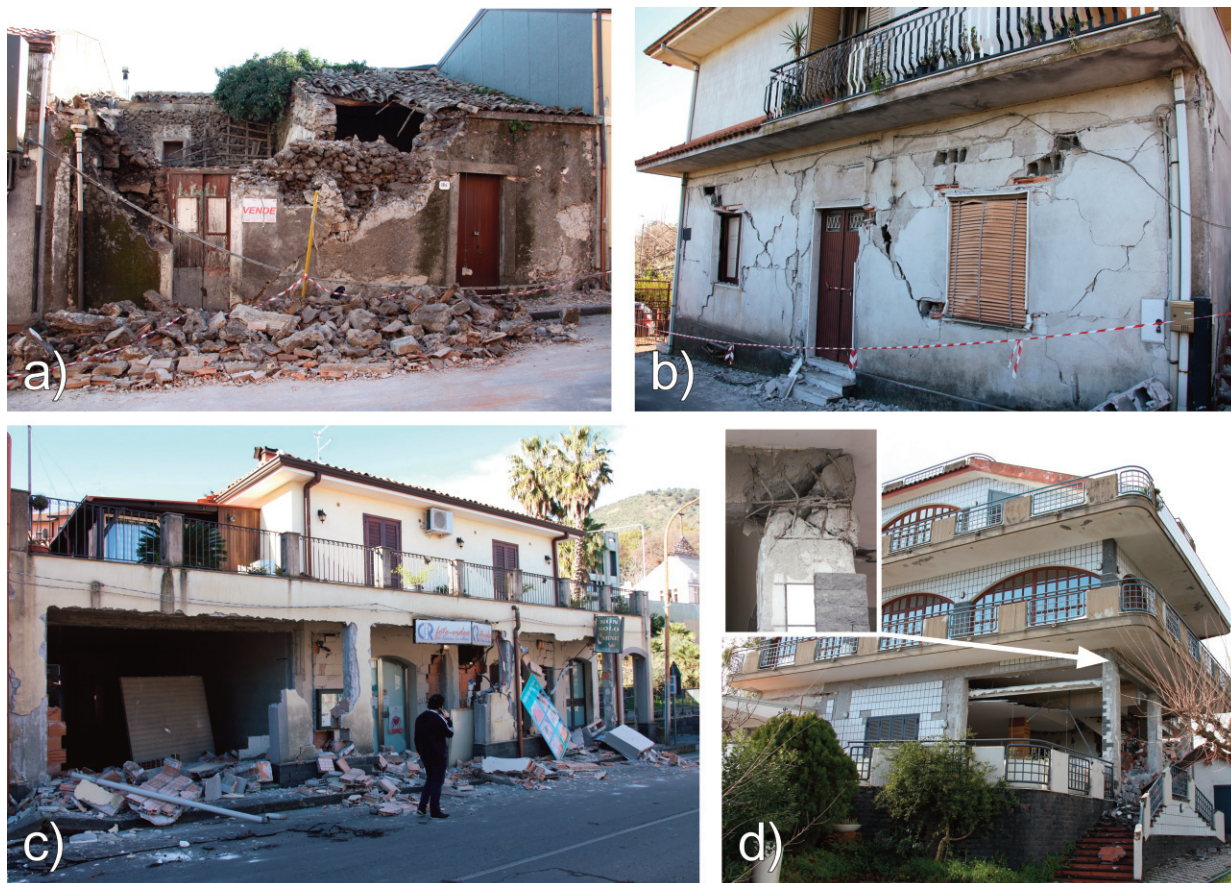
Foto 7 a) Fleri: crollo di un edificio in pietra grezza (cl. A); b) Mazzasette: danno grave (lesioni a croce di S. Andrea, grado 3) ad un edificio in muratura (cl. B); c) Fleri: rottura dei tramezzi in un edificio in c.a. (cl. C); Mazzasette: rottura dei pilastri e crollo delle tramezzature (grado di danno 4) in un edificio in c.a. (cl. C).

Photo 7 a) Fleri: collapse of an edifice built in fieldstone (cl. A); b) Mazzasette: heavy damage (large diagonal cracks in the walls, grade 3) to a masonry building (cl. B); c) Fleri: failure of exterior infills in a R.C. building (cl. C); d) Mazzasette: total failure and tilting of the columns, partial failure of exterior infills (grade 4) in a R.C. building (cl. C).

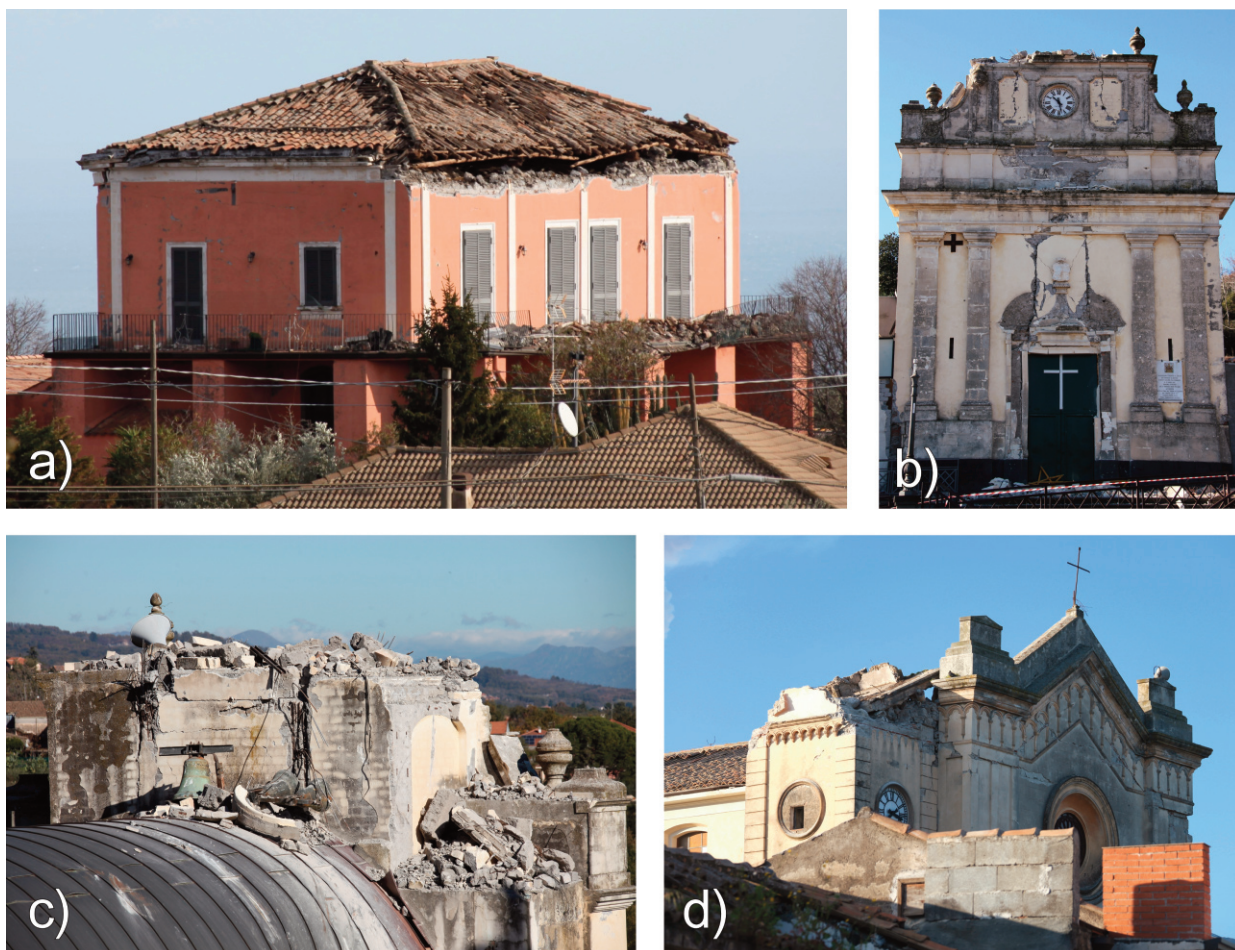
Fleri – La Chiesa Madre, ricostruita dopo il terremoto del 1984, ha subito il crollo della parte superiore della facciata (frontone) e dell'abside (Foto 8b, c).

Pennisi – Il campanile della chiesa della Madonna del Carmelo è crollato (Foto 8d), ed in parte anche il salone parrocchiale attiguo alla navata destra della chiesa.

Foto 8 a) Fiandaca: danno molto grave (grado 4) ad un edificio in muratura (cl. B); b) Fleri: particolare del danneggiamento alla facciata della vecchia Chiesa Madre, restaurata dopo il sisma del 1984; c) idem; d) Pennisi: particolare del crollo del campanile della chiesa della Madonna del Carmelo.

Photo 8 a) Fiandaca: very heavy damage (grade 4) to a masonry building (cl. B); b) Fleri: partial collapse of the facade of the old Mother Church Chiesa Madre, restored after the 1984 earthquake; c) the same; d) Pennisi: detail of the collapse of the tower bell of the Madonna del Carmelo Church.

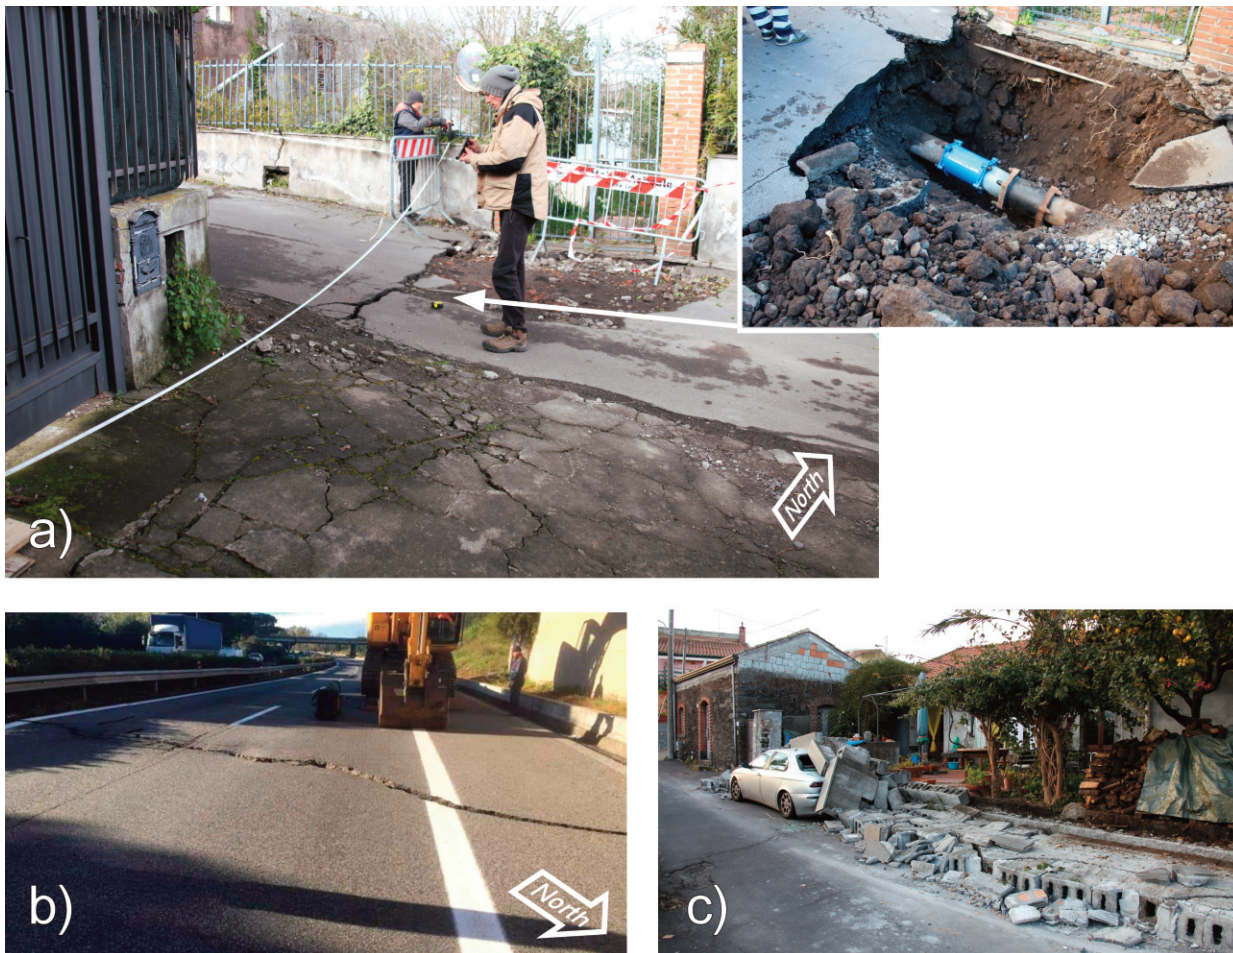
Vistosi effetti di fagliazione superficiale sono stati osservati lungo tutta la faglia di Fiandaca, anche nel settore più a sud (C.da Cubisia-Acicatena nord) solitamente interessato da movimenti di *creep* asismico. L'estensione complessiva del campo di fratture è di circa 7.5 km; le rotture, ben visibili sia su suolo agrario che su manufatti, presentano una orientazione prevalente N-S nel settore sud della faglia, e NW-SE in quello nord, con geometria *en-échelon*. La cinematica è transtensiva destra, con spostamenti orizzontali fino a 30 cm e rigetti verticali mediamente del decimetro. Molte le infrastrutture dei sotto-servizi (acqua, gas) che sono state gravemente danneggiate dalla fagliazione, vista l'entità media della dislocazione (Foto 9a). Anche le strade, inclusa l'autostrada A18 Messina-Catania, sono state interrotte, non ultimo per il crollo di numerosissimi muri a secco di recinzione (Foto 9b-c).

Foto 9 a) S. Maria la Stella: la fagliazione cosismica attraversa la via Cordovado e rompe la condotta dell'acquedotto, sovrapponendosi al campo di fratture preesistenti dovute a creep asismico; b) 800 m più a sud, la fagliazione danneggia l'autostrada A18 "Messina-Catania", che viene chiusa al traffico per l'intera giornata; c) Scacchieri: il crollo di muri di recinzione blocca la circolazione nelle vie più strette, provocando la distruzione delle auto in sosta.

Photo 9 a) S. Maria la Stella: coseismic faulting cuts the road (via Cordovado) and the water pipeline enlarging the pre-existing fractures due to aseismic creep; b) 800 m to the south, the earthquake rupture crosses the motorway A18 "Messina-Catania", that remains interrupted for the entire day; c) Scacchieri: the collapse of fence walls obstructs the narrow roads causing also damage to parked cars.

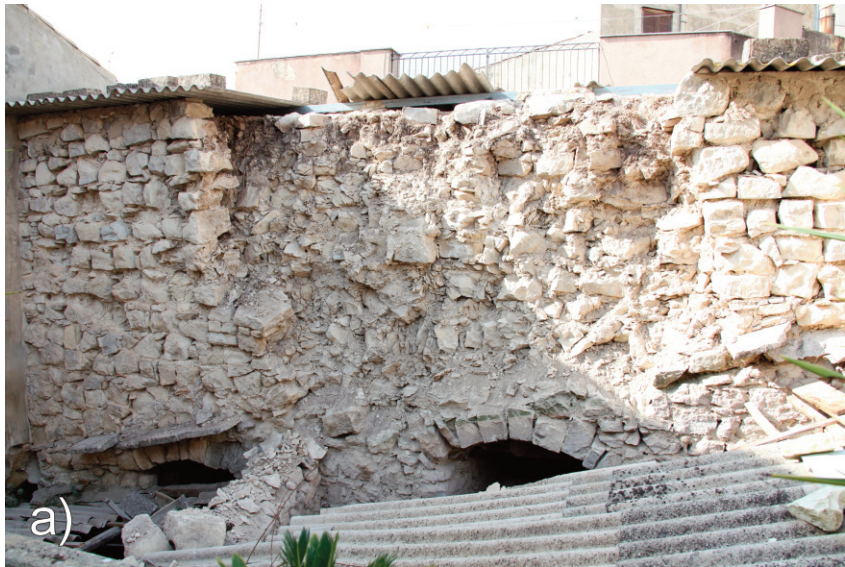
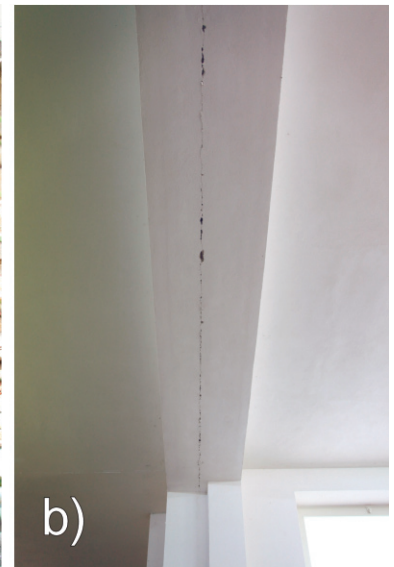
Foto 10 a) Giarratana: crollo parziale di un muro perimetrale “a sacco” di un vecchio edificio abbandonato (cl. A), alle spalle della chiesa madre; b) San Giacomo: lesione e distacco tra le travi di un edificio in c.a. (cl. C) adibito a capannone commerciale.

Photo 10 a) Giarratana: partial collapse of the wall in an old building in neglected state of maintenance (cl. A), near the Mother Church; b) San Giacomo: detachment between beams of a R.C. building (cl. C) used as a super-market.
