**GRUPPO OPERATIVO QUEST**

**RILIEVO MACROSISMICO DEL TERREMOTO  
DELL'APPENNINO TOSCO-ROMAGNOLO ( $M_w=4.9$ ) DEL  
18 SETTEMBRE 2023 - ore 5:10 locali**

RAPPORTO FINALE DEL 2 OTTOBRE 2023

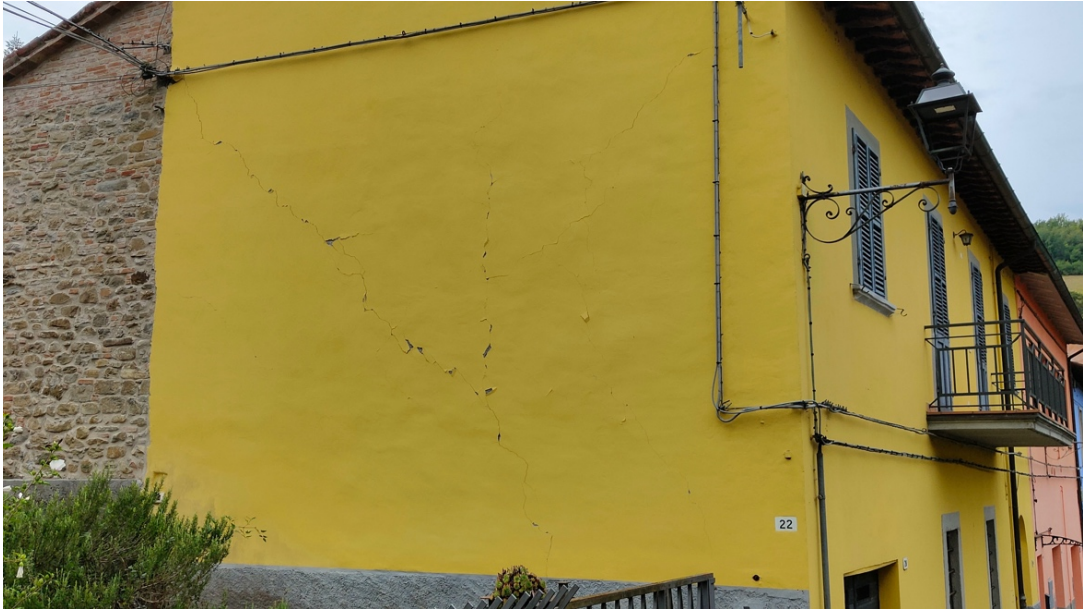
Tra le località visitate nelle giornate del 20 e 27 settembre 2023 quella in cui sono stati rilevati gli effetti più significativi è **Tredozio**, dove nel centro storico è stato osservato un quadro fessurativo diffuso: almeno il 50% di edifici in muratura presentano lesioni, per lo più crepe sottili e capillari soprattutto negli intonaci visibili sui muri esterni e le facciate con distacchi di intonaco (danno di grado 1), mentre almeno il 25% è interessato anche da danni moderati, con crepe più diffuse, distacchi di porzioni significative di intonaco, danni a comignoli e scivolamenti di tegole (danni di grado 2). In molti casi, al momento del primo sopralluogo (avvenuto oltre 48 ore dopo l'evento) i VVFF erano già intervenuti per rimuovere i numerosi comignoli danneggiati e pericolanti, e per sistemare i coppi. I resti di alcuni comignoli rimossi sono ben visibili accumulati ai lati della sede stradale in attesa di essere portati via. In un solo caso ci sono crepe larghe e profonde ma si tratta di un edificio abbandonato e che presentava evidenti problemi preesistenti (A3). Numerose le parti transennate e gli edifici chiusi con nastro rosso perché dichiarati inagibili. Tra questi, il palazzo del Municipio, un grande e alto edificio in muratura con molte catene, ma evidenti irregolarità nella pianta e nella disposizione delle finestre e delle altezze (muratura di classe B), su cui le lesioni sono diffuse e ben visibili. Crepe diffuse e cadute di calcinacci interessano numerosi edifici in Via dei Martiri, all'ingresso del paese venendo da nord. Una parte della centrale Via XX Settembre, nel tratto corrispondente alla torre civica, è sbarrata e chiusa, in quanto la stessa torre risulta lesionata e pericolante. L'edificio delle scuole, di classe C, presenta lesioni di grado 1 e qualche lesione di grado 2 ed è stato dichiarato inagibile.

Fig. 8. Lesioni su muratura in un edificio a Trezio (FC)

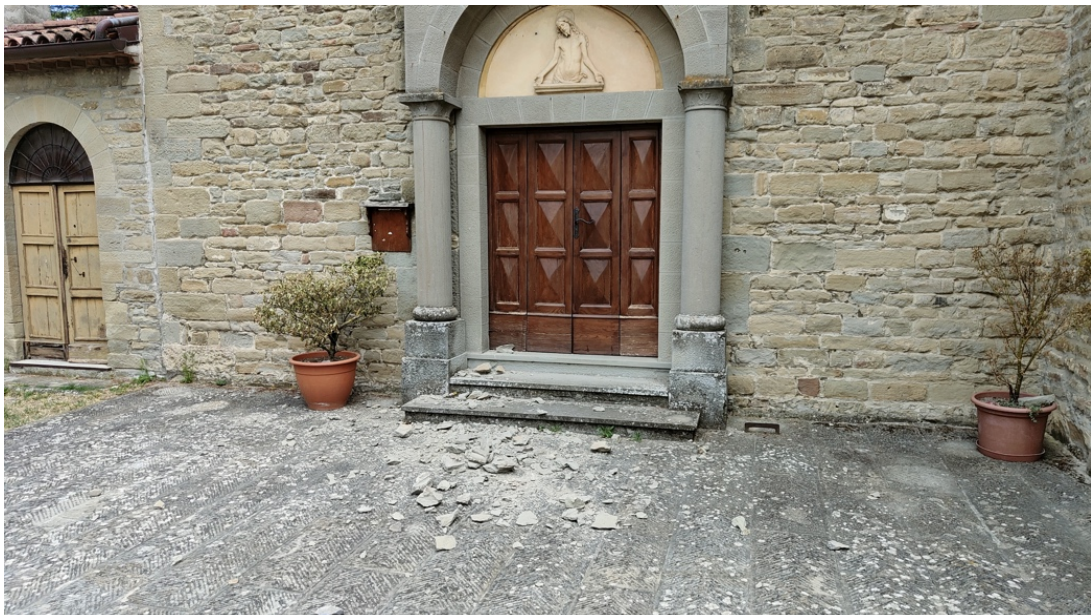
Nella vicina frazione di **Popolano** (dove si trova anche il centro dei VVFF adibito per l'occasione a COC di Marradi) il danno più vistoso riguarda la locale pieve di Santa Maria, dove sono caduti elementi decorativi e pietre dalla facciata e ci sono alcune lesioni. Alcuni edifici dell'abitato presentano un danneggiamento lieve, ma il danno è sporadico e poco visibile all'esterno: due famiglie di una casa sono state sfollate e l'edificio dichiarato inagibile.

Fig. 9. Distacchi e cadute di pietre e frammenti dalla facciata della Chiesa di Santa Maria (Popolano, Marradi)

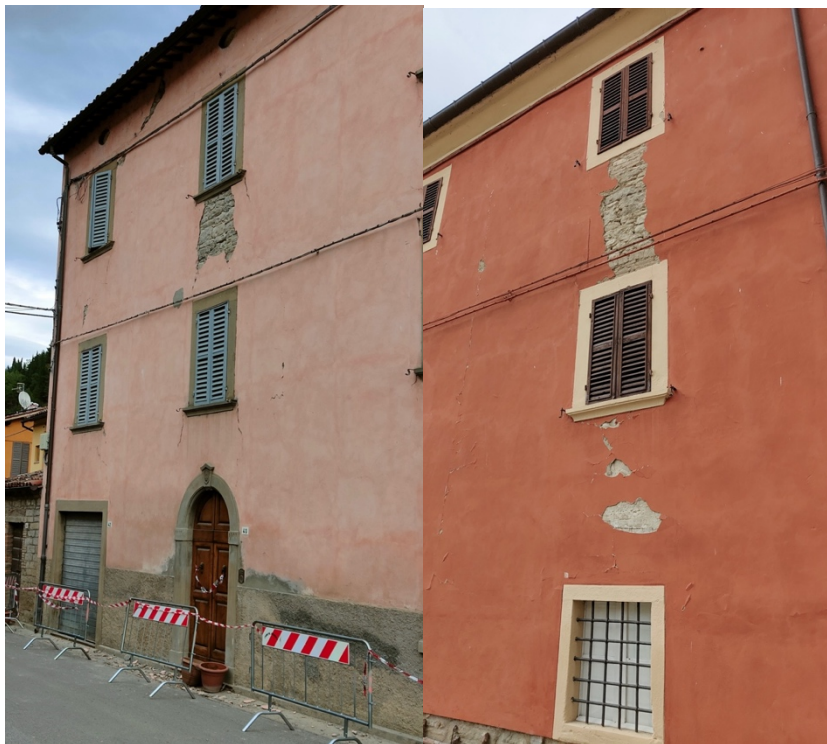
Fig. 10. Lesioni e distacchi di intonaci su muratura in vecchie case a Trezzio (FC)

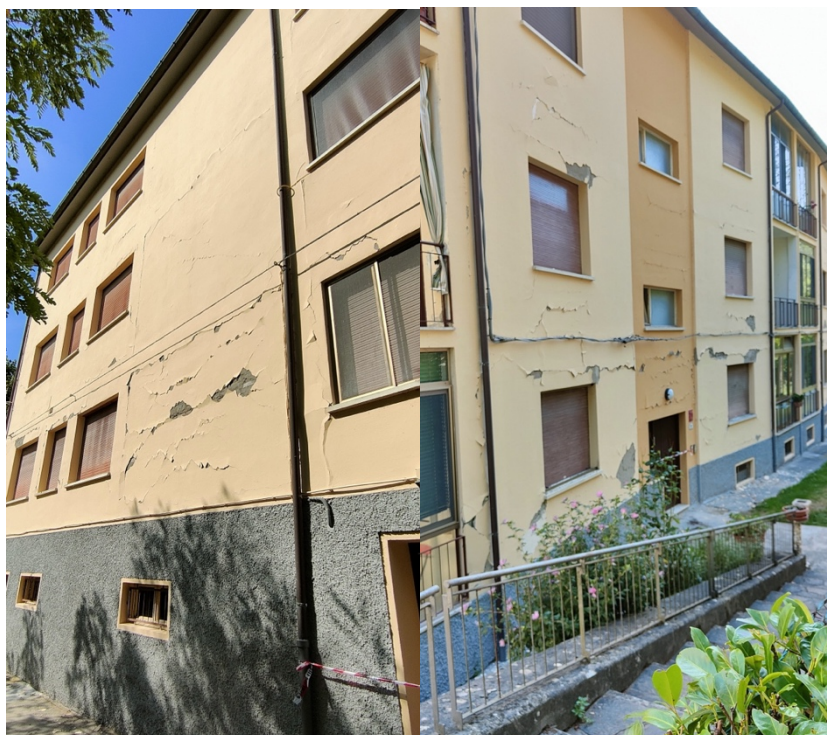
Un discorso a parte meritano le palazzine in c.a. che si trovano a circa 300-400 metri fuori dal paese verso monte (direzione sud) sulla SS67 (via Cappelli Licinio), sempre sul lato sinistro del fiume. Si tratta di 3 palazzine risalenti presumibilmente agli anni '50 del secolo scorso (anche se risistemate in anni più recenti), di cui una è rimasta illesa e continua ad essere regolarmente abitata, mentre le altre due presentano danni diffusi che hanno comportato l'evacuazione degli abitanti e la chiusura per inagibilità. Eventuali danni ai pilastri o alle travi non sono chiaramente

visibili esternamente (anche se non si può escludere un leggero danno strutturale) ma ci sono ampie e diffuse crepe sui tramezzi con cadute di larghi pezzi di intonaco (C2).

Fig. 11. - Lesioni alle tamponature in edifici in c.a. in via Cappelli Licinio, Rocca San Casciano (FC)
